RAPPORTAGE

ONDERZOEK NAAR DE ERVEN  
**OUDE DIJKSE MOLEN TE HOORNAAR**  
DECEMBER 2021

Erfgoedhuis Zuid-Holland  
Marcus Laman – Ellen Steendam  
Debby Davidse – Onno Helleman

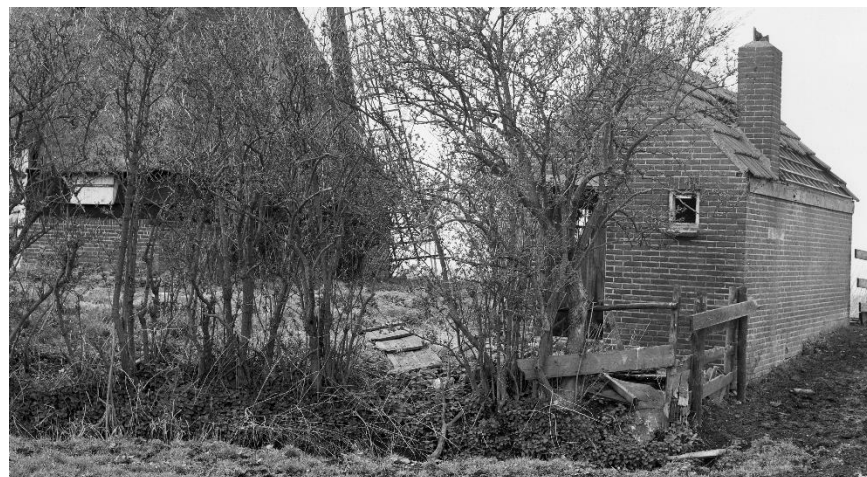
afb. 13 Schuur op het erf van de Oudendijkse molen gezien vanuit het zuidoosten, april 1982

De bouwtechnisch toestand van de schuur is in 1982 – evenals die van de molen – slecht. Tijdens de restauratie in 1983-1984 is er voor gekozen om de bakstenen schuur te bekleden met gepotdekselde delen en het zadeldak te voorzien van rode Hollandse pannen (i.p.v. mgl. Muldenpannen die aanvankelijk op het dak lagen). De bestaande gevelopeningen zijn overigens wel behouden gebleven (afb. 15 t/m 18).

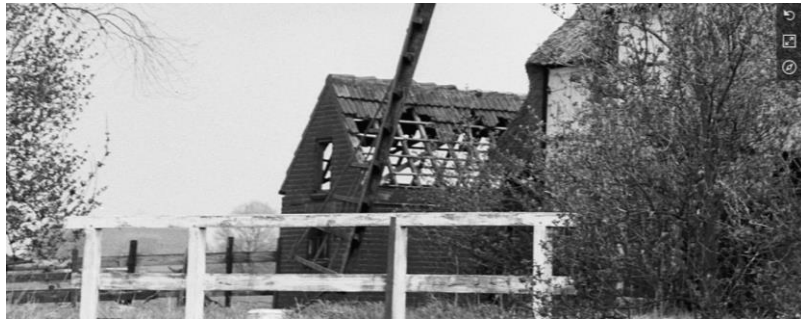
afb. 15 Schuur op het erf van de Oudendijkse molen gezien vanuit het westen, april 1982

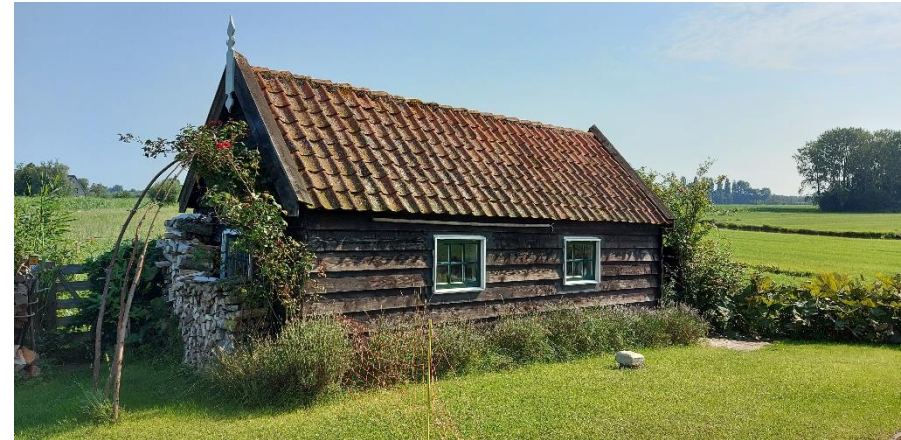
afb. 17 Schuur, topgevel (noordwest) en zijgevel (zuidwest), 2021

Het gemak was – zoals eerder opgemerkt – in de schuur ondergebracht (afb. 17). Waarschijnlijk stond er voor de bouw van de bakstenen schuur een zelfstandig houten gemak op het erf of was dit tegen een houten voorganger van de gemetselde schuur aangebouwd.

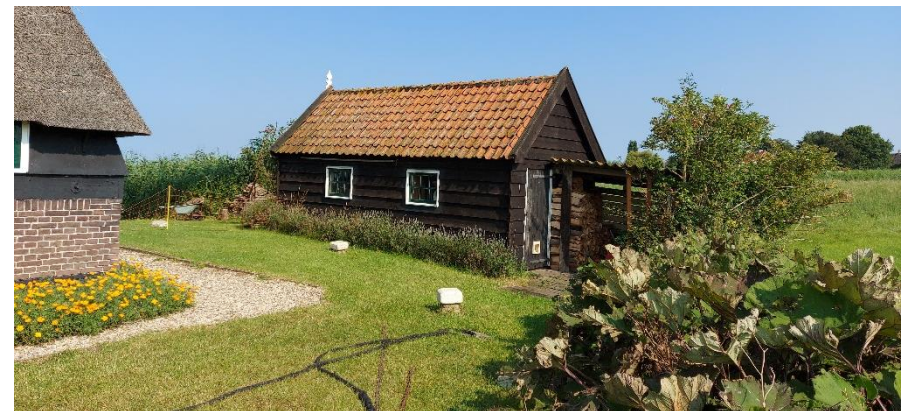
afb. 18 Schuur, topgevel (zuidoost) en zijgevel (zuidwest), 2021

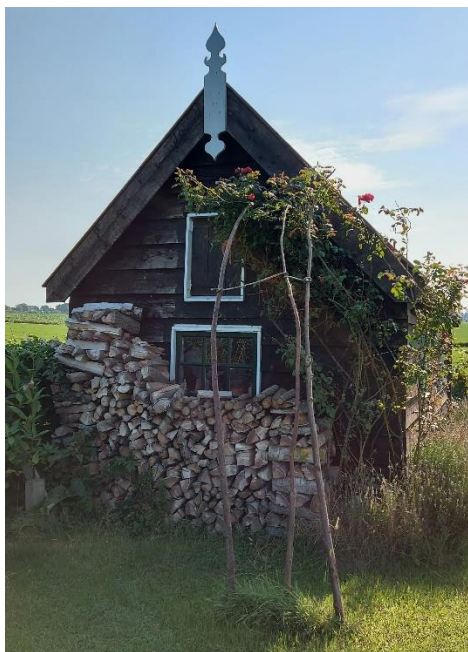
afb. 20 Schuur, topgevel (noordwest), 2021

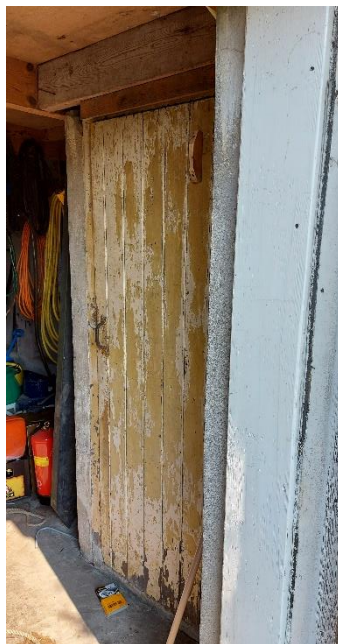
afb. 19 Schuur, 2021, interieur met rechts de toegang tot het oorspronkelijke gemak

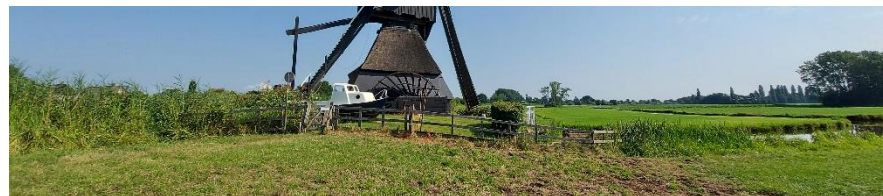
afb. 21 Afscheidingshek op de erfgrans (zuidwest)

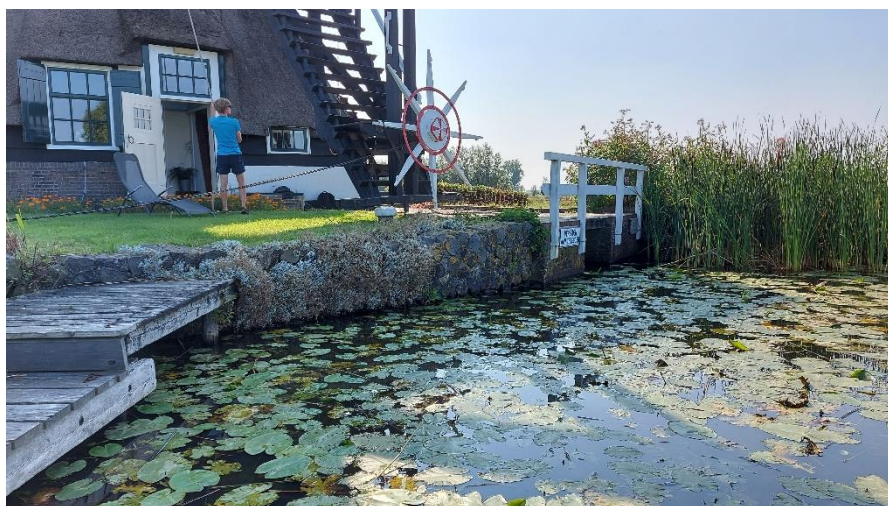
afb. 25 Het voorwaterloophek, 2021

Ook het metselwerk van het front van de voorwaterloop is hersteld in de

oorspronkelijke vorm en de beschoeiing van basaltblokken links van de voorwaterloop is hersteld (afb. 25). Aansluitend de houten aanlegsteiger.

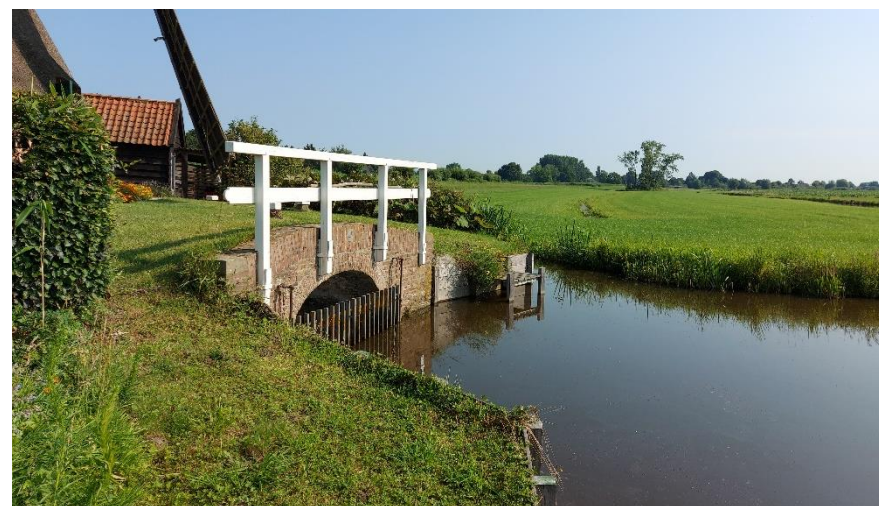
afb. 27 Het achterwaterloophek, 2021

Het gemetselde achterwaterloopfront is tijdens de restauratie in 1983-1984 hersteld, alsook de houten beschoeiing ter plekke (af. 26 en 27).

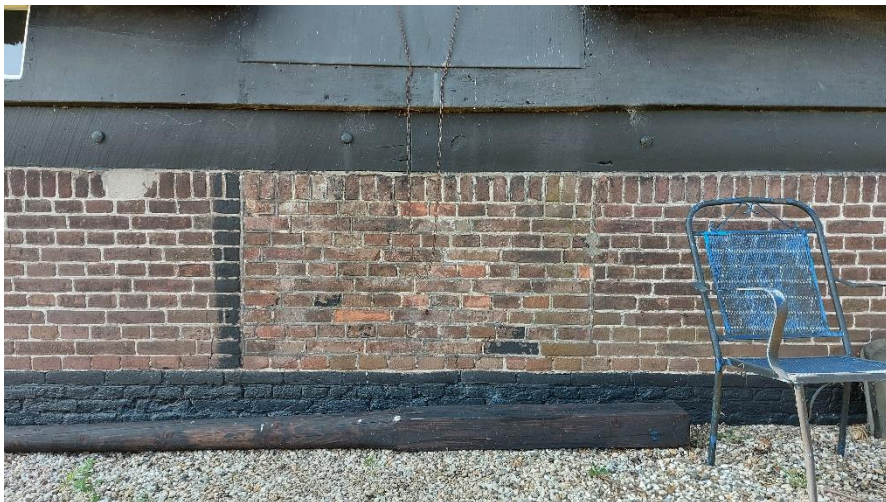
Tegen de noordoostelijke veldmuur van de molen stond van oudsher een bakhuis of bakoven. Dit is nog herkenbaar aan het metselwerk ter plekke (afb. 28). Aangezien de bakstenen schuur een schoorsteen had, is de stookplaats wellicht bij de bouw van de bakstenen schuur daarin ondergebracht en is het bakhuis/de bakoven in ongebruik geraakt. Deze is tijdens de restauratie van 1983-1984 niet gereconstrueerd of weer opgebouwd. De schoorsteen van de schuur kan ook duiden op de aanwezigheid van een stookhok waar water op temperatuur werd gebracht voor de was e.d.

*afb. 28 De noordoostelijke veldmuur van de molen. De plek waar de bakoven heeft gezeten is herkenbaar in het metselwerk. De bakoven deelde de schoorsteen van de stookplaats in het interieur. Deze situatie kwam ook voor bij de Oude Weteringmolen in Streefkerk. Ook daar is de bakoven verdwenen.*

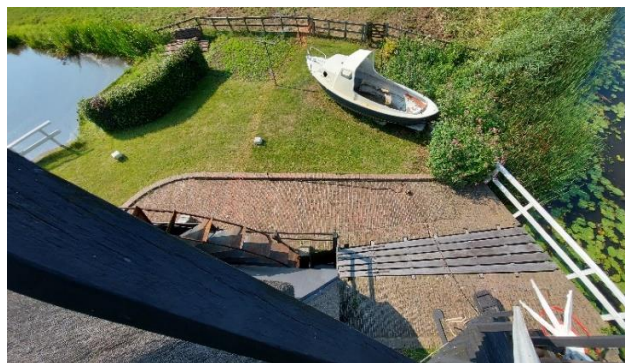
De verhardingen op het erf bestaan uit de in baksteen uitgevoerde sprenkelstraat (afb. 29) en een hierop aansluitend grindbed rondom de molen. Het grindbed is opgesloten in een betonnen opstaande rand (afb. 30). Voor elk van de twee toegangsdeuren tot de molen is een betonnen “stoep” aanwezig (afb. 31). Voor het overige is het molenerf voorzien van gras. Rondom de molen zijn op regelmatige afstand van elkaar kruipalen in de grond geslagen. De in de grond ingelaten bliksemafleiding is herkenbaar door de afdekplaatjes. Als we de historische afbeeldingen bekijken, beantwoordt het huidige beeld waarschijnlijk wel aan het oorspronkelijke beeld (afb. 32). Alleen was het grindbed oorspronkelijk minder breed (zie afb. 32).

*afb. 29 De sprenkelstraat aan de zuidwestzijde van de molen*

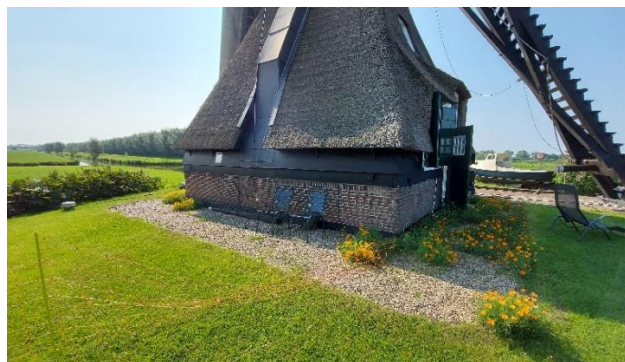
*afb. 30 Het erf gezien vanuit het noorden. Rondom de voet van de ondertoren is een grindbed aangebracht. De zwart gekleurde band net boven het grindbed komt op foto's uit 1967 en 1982 (afb. 10, 13 en 32) niet voor.*

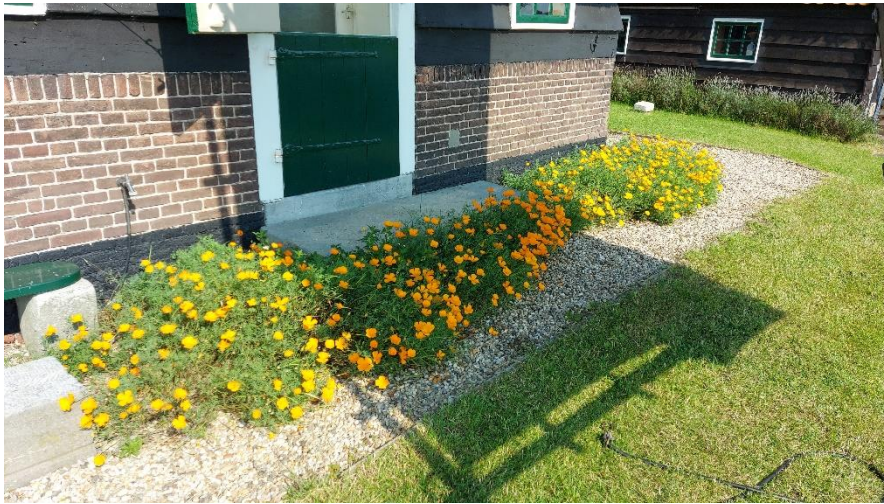
*afb. 31 Voor beide deuren van de molen ligt een betonnen "stoep" in het grindbed.*

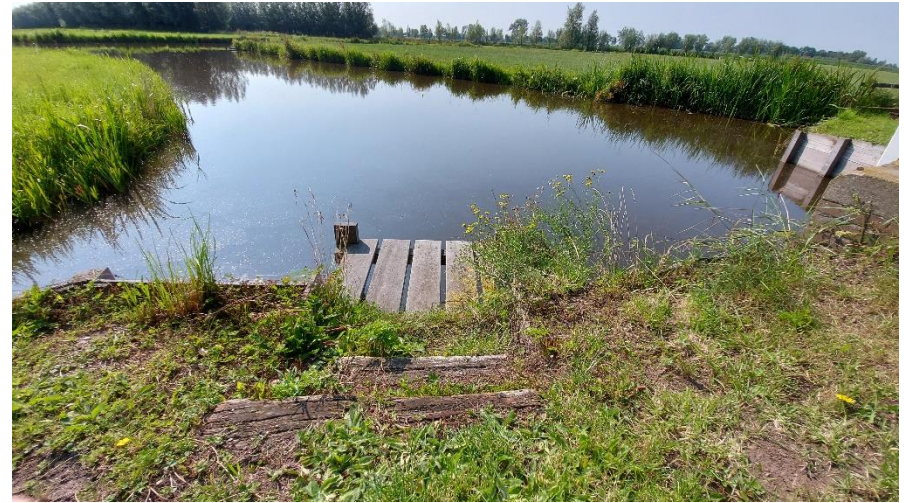
Ten noordoosten van de achterwaterloop bevindt zich een nieuw aangebrachte boenstoep/vlondertje (afb. 33). De stoep ligt op de plek waar zich vanouds naar alle waarschijnlijkheid een boenstoep bevond (afb. 26).

*afb. 33 Boenstoep (niet oorspronkelijk) ten noorden van de achterwaterloop met enkele bielzen ingelaten in het talud als traptreden*

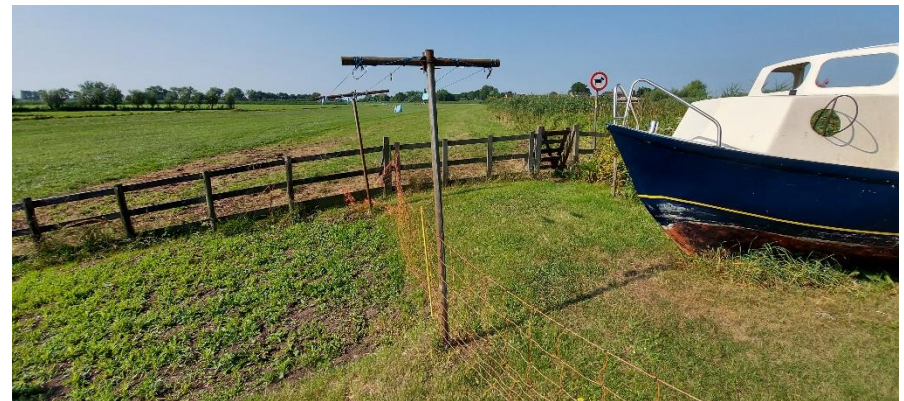
Aan de zuidwestzijde van het erf bevindt zich een waslijn (afb. 34). De T-vormige metalen staanders zijn niet door een metalen stang verbonden en niet geschilderd.

*afb. 34 De waslijn bestaande uit T-vormige staanders met daartussen lijnen gespannen*

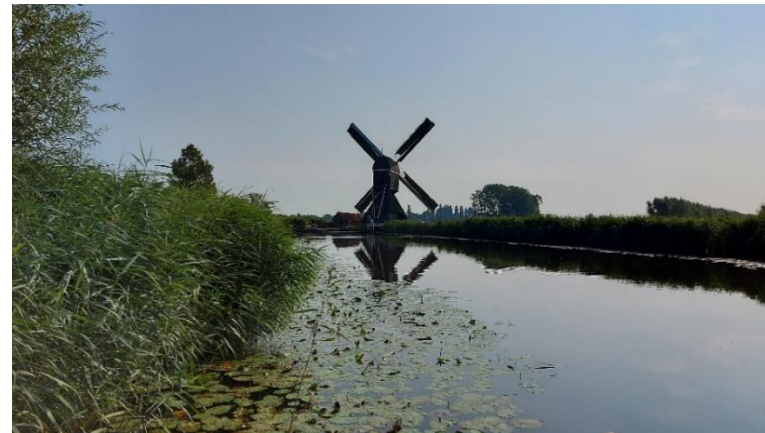
Langs de oevers van de Giessen treffen we brede rietkragen aan (afb 37). Als we de historische foto's bekijken wisselt dit beeld nogal.

*afb. 37 De Oudendijkse molen gezien vanaf de overzijde van de met rietkragen omzoomde Giessen. De vitaliteit van de rietkraag lijkt wel te zijn afgenomen.*

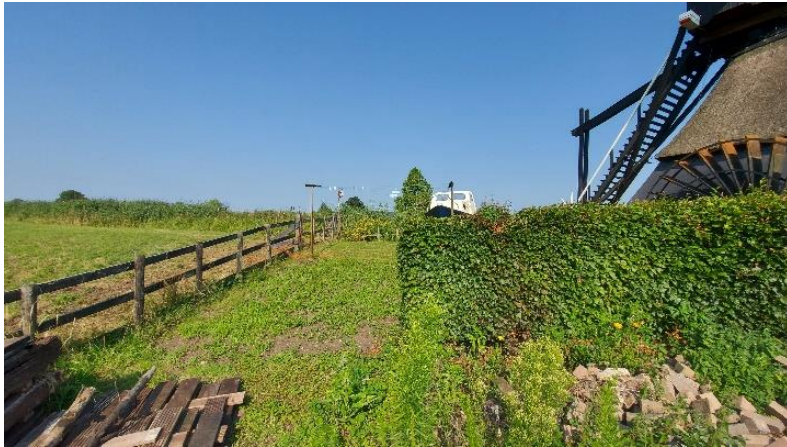
*afb. 39 De voormalige moestuin met aan de rechterzijde de beukenhaag*

Op het zuidwestelijk deel van het erf bevond zich tot voor kort een moestuin. Nabij de voormalige moestuin staat een lage beukenhaag (afb. 39). Op het zuidelijke deel van het erf hebben – in ieder geval in de jaren '60 van de 20<sup>ste</sup> eeuw – een aantal kleine houten opstallen gestaan, 1-laags onder een flauw hellend lessenaardak (afb. 40). De functie van deze gebouwtjes is onbekend.

De moestuin was van oudsher een belangrijk onderdeel van een molenerf omdat het de molenaar en zijn gezin tot op bepaalde hoogte zelfvoorzienend maakte. Gezien de karige jaarlonen die watermolenaars doorgaans ontvingen, was het telen van eigen groente en dergelijke een welkome aanvulling. Herstel van de moestuin is aan te bevelen als de molenaar

gelegenheid heeft om deze te onderhouden of kan uitbesteden aan iemand die het onderhoud kan en wil doen.

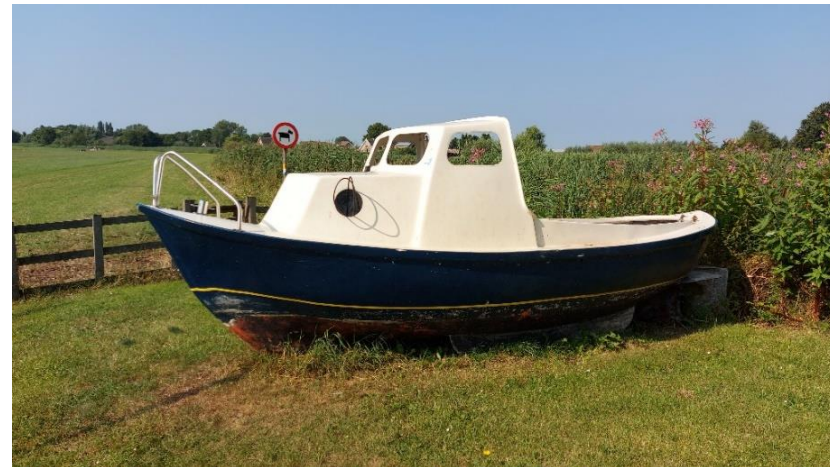
Een wezensvreemd element op het erf is het motorbootje dat op het zuidwestelijk deel van het erf ligt (afb. 42).

*afb. 42 Motorbootje*

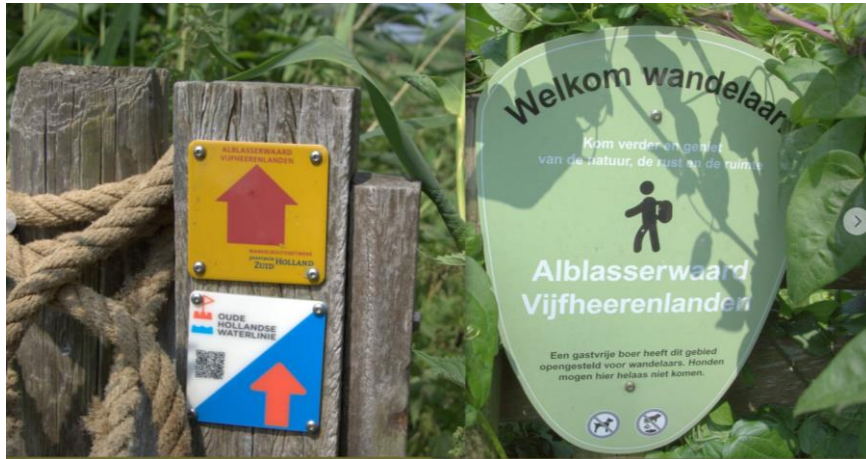
afb. 43 Markeringen wandelpad

Het officiële wandelpad loopt over het molenerf (afb. 43). Op andere molenerven waarlangs zich wandelpaden bevinden, zijn soms bypasses gemaakt. Op die manier worden gevaarlijke situaties vermeden, maar blijven wandelaars goed zicht houden op de molen.

Het is te overwegen een pad zuidoostelijk van het molenerf aan te leggen. Hierbij moet dan wel een eenvoudige brug over de wetering worden gelegd. Door de schuur in 1983-1984 te voorzien van gepotdekselde delen, is een historische ontwikkeling die op het erf heeft plaatsgevonden niet meer zichtbaar, namelijk dat er een schuur in baksteen is opgetrokken. Ook ontwikkelingen die in het nabije verleden hebben voorgedaan, kunnen cultuurhistorisch van belang zijn.
