RAPPORTAGE

ONDERZOEK NAAR DE ERVEN
VAN MOLENS VAN DE SIMAV

MIDDELMOLEN TE MOLENAARSGRAAF
SEPTEMBER 2021

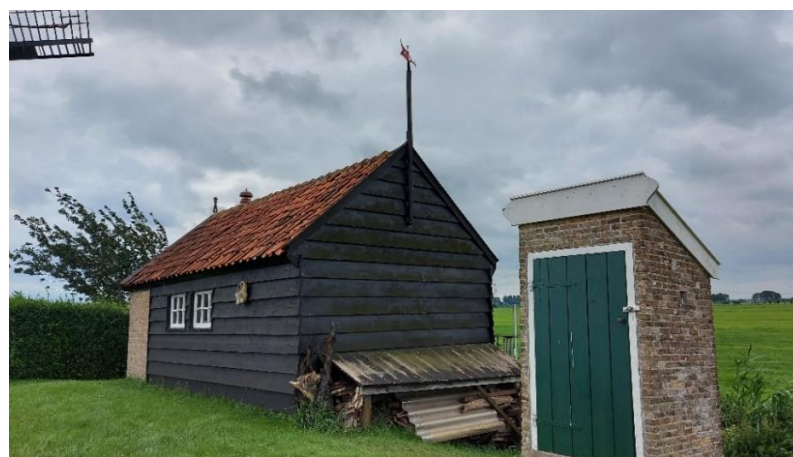
het oorspronkelijke luik. Het linker 2-ruits raampje in de topgevel werd vervangen door een 4-ruits exemplaar. Op de nok van het dak aan de zuidzijde werd een makelaar aangebracht. Het spinnetje dat in ieder geval vanaf 2002 de top van de noordelijke gevel bekroonde (afb. 17), is nadien vervangen door een eenvoudige windvaan (afb. 14).

afb. 14 Schuur en gemak anno 2021 gezien vanuit het noordoosten

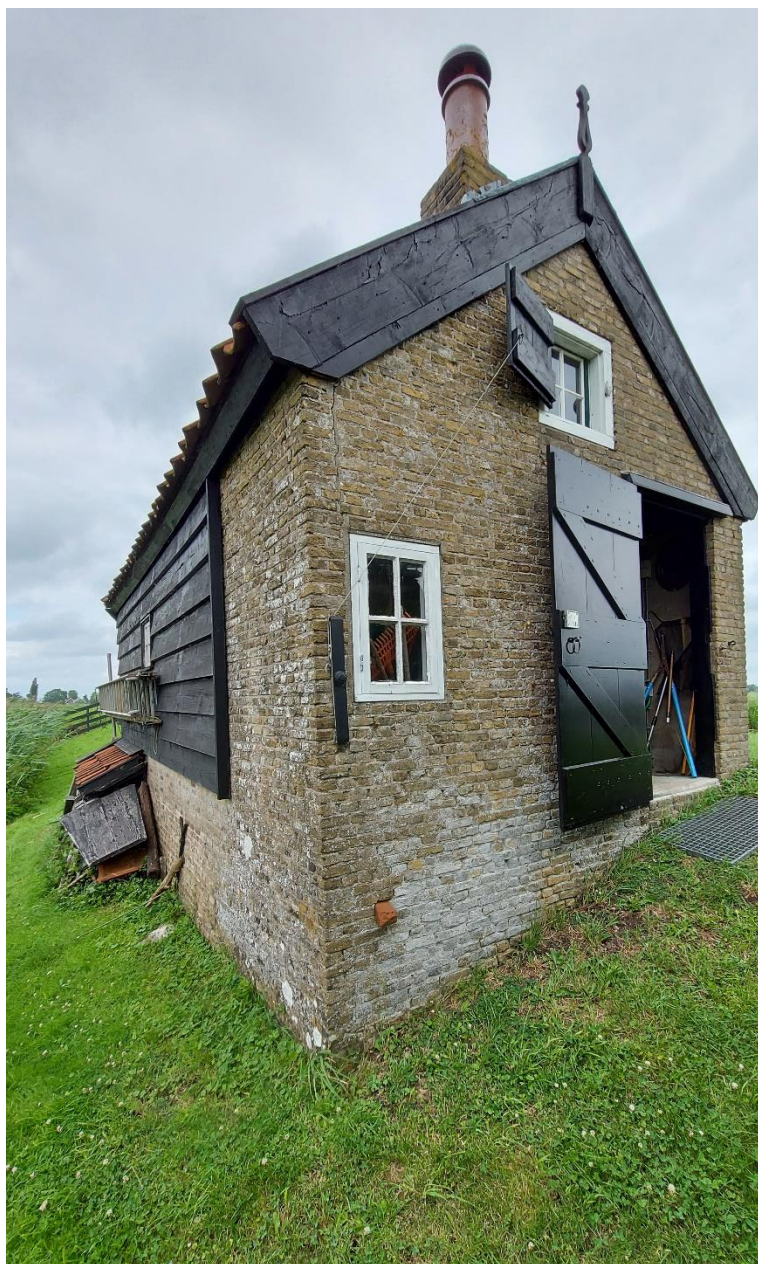
afb. 15 Schuur anno 2021 gezien vanuit het zuidwesten

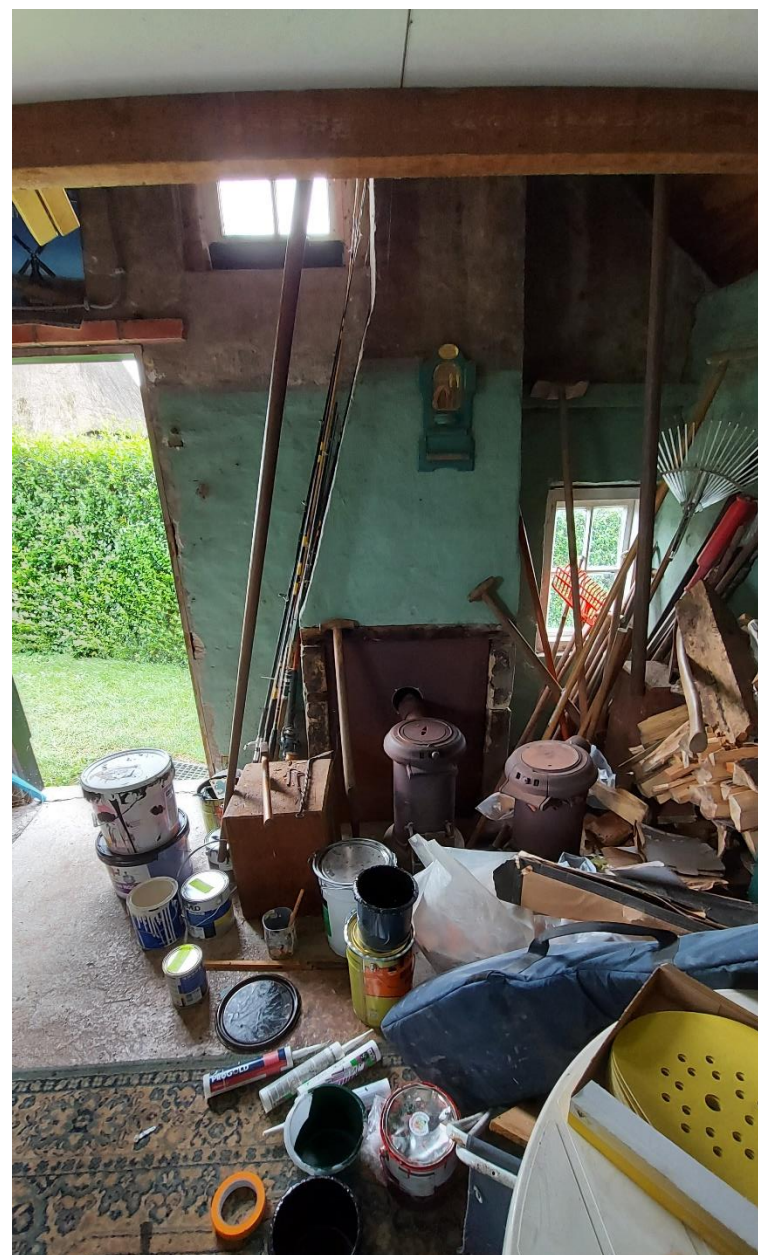
afb. 16 Interieur schuur anno 2021. Te zien is de zuidgevel met de haard.

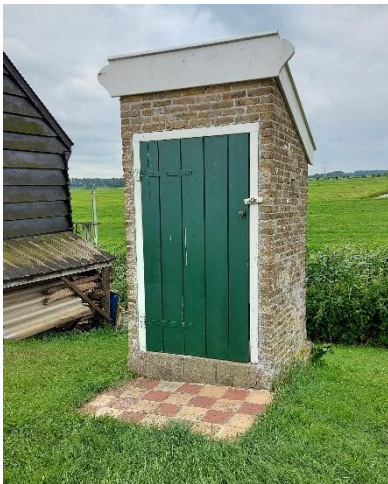
afb. 18 Het gemak voorzijde, 2021

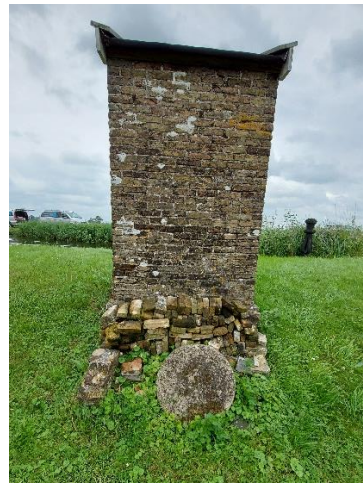
afb. 19 Het gemak achterzijde, 2021

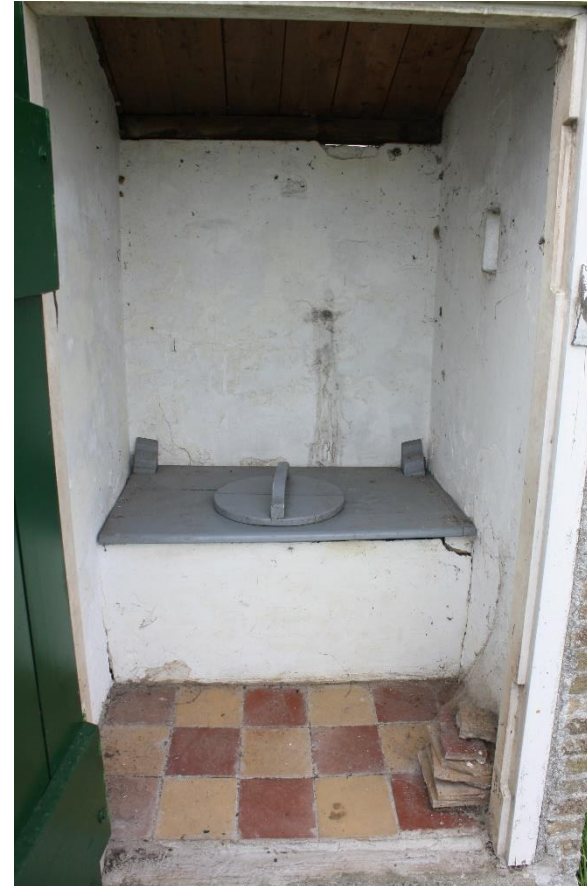
afb. 20 Interieur van het gemak, 2021

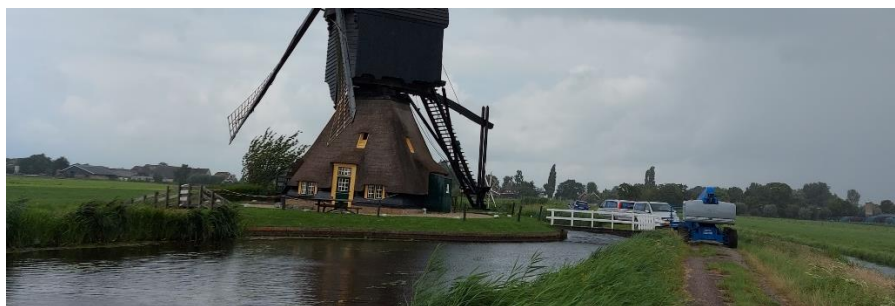
De huidige brug heeft witgeschilderde leuningen aan weerszijden die worden gevormd door zes staanders waartegen schroothout is bevestigd. Aan de bovenzijde bevindt zich een leuning. De toegang wordt aan de kadezijde afgesloten met een wit geschilderd toegangshekje. Het brugdek sluit direct aan op het erf (afb 23).

afb. 23 Het molenerf gezien vanuit het zuiden, 2021, met toegangsbrug en afscheidingshek op de kade

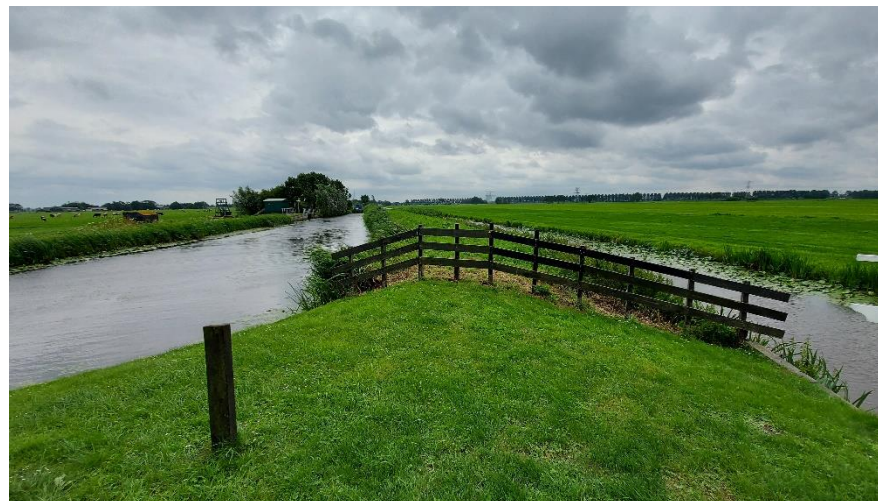
Op de kaden aan de noord- en zuidzijde van het erf staan afscheidingshekken (afb. 24 en 25). Deze bestaan uit vierkante staanders waartegen schroothout is bevestigd. Bij het zuidelijke hek op drie en bij het noordelijke hek op vier niveaus. De hekken volgen de lijn van het talud en zijn donker van kleur.

afb. 24 Het afscheidingshek aan de zuidzijde, 2021

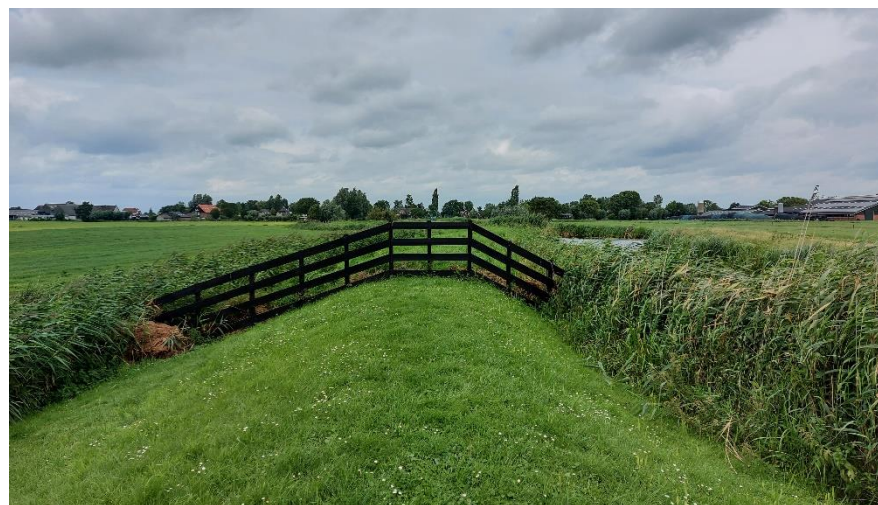
afb. 25 Het afscheidingshek aan de noordzijde, 2021

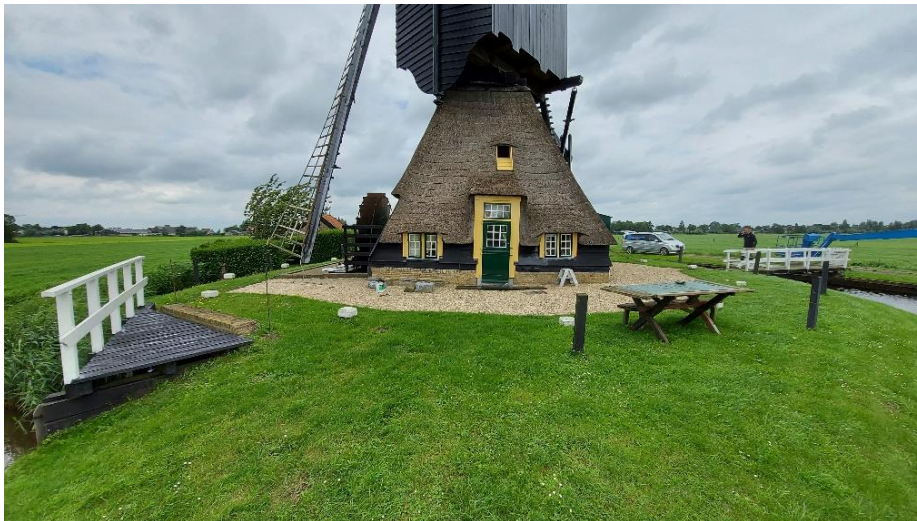
afb. 27 Het molenerf van de zuidzijde, 2021, met links het achterwaterloophek

Het wit geschilderde achterwaterloophek heeft vijf vierkante staanders waartegen een houtschroot is bevestigd dat aan de uiteinden inzwentk (afb. 27 en 28). Het hek is niet bevestigd aan het muurwerk van de achterwaterloop, maar rust onder meer op houten staanders die in de achterwaterloop zijn geplaatst. Het hek staat onder een hoek ten opzichte van het metselwerk. Tussen het muurwerk en het hek is een driehoekig houten plateau aangebracht. Deze constructie komt al voor op een afbeelding uit juni 1941 (afb. 29), al waren er toen geen staanders in de achterwaterloop geplaatst.

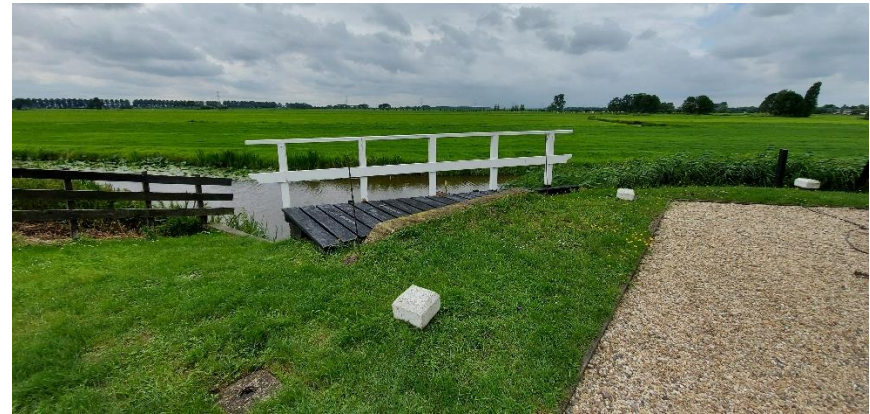
afb. 28 Het achterwaterloophek, 2021, gezien vanuit noordoostelijke richting

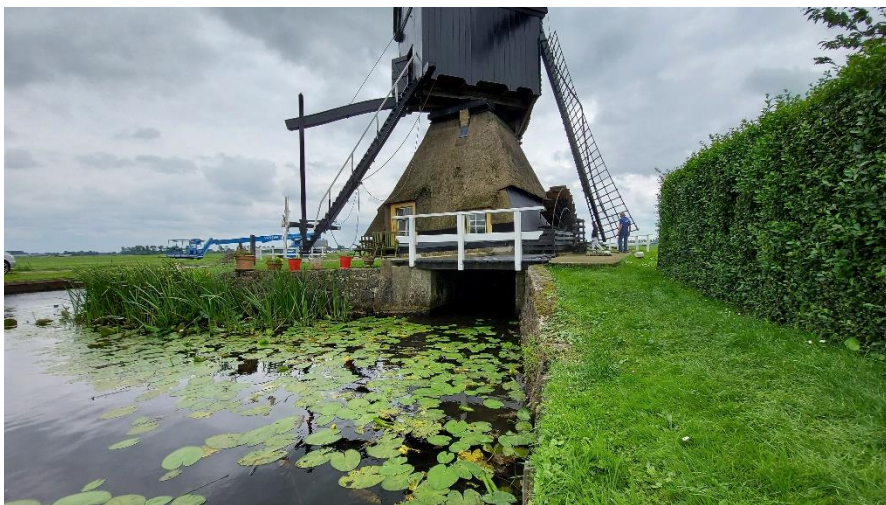
Het huidige voorwaterloophek heeft drie staanders en is verder wat betreft opbouw, vormgeving en kleur gelijk aan het achterwaterloophek (afb. 29).

afb. 30 Het voorwaterloophek, 2021

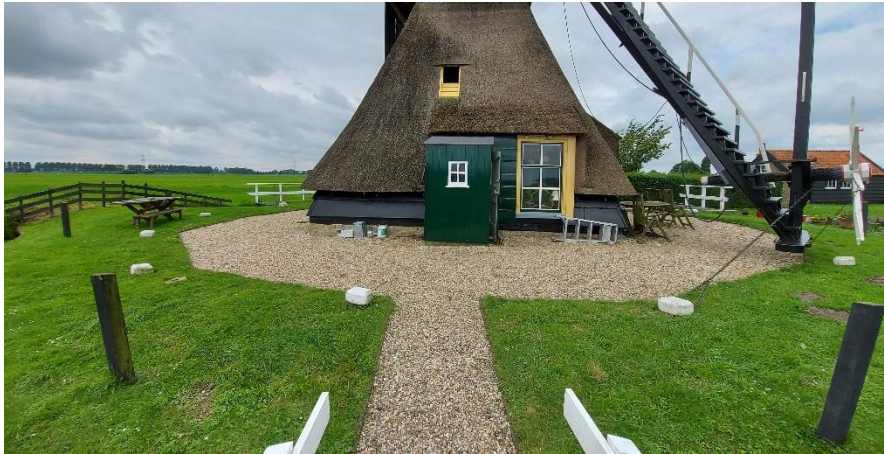
Op het huidige erf staan op geregelde afstand donker gekleurde houten palen met een enigszins afgeschuinde top waartussen touwen of kettingen kunnen

worden gehangen (afb. 34). Nabij de voor- en achterwaterlopen worden verplaatsbare metalen standers benut, in plaats van houten palen.

afb. 34 Het molenerf vanuit het oosten, 2021

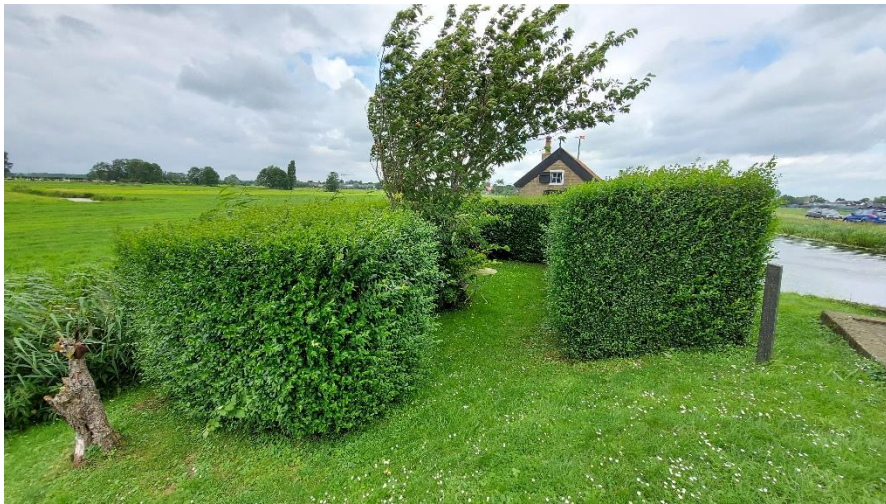
Noordoostelijk van de molen bevindt zich tussen de molen en de schuur een door een ligusterhaag gecreëerde besloten tuin (afb. 37). In de besloten tuin is een boom aangeplant. Voor het overige bevindt zich geen specifieke beplanting meer op het erf.

afb. 37 Het door een ligusterhaag afgesloten deel van de kade net buiten het eigenlijke erf, 2021

Element	Aanwezig	Omschrijving	Waardering/advies
GROENE EN LANDSCHAPPELIJKE ELEMENTEN			
Riet- en hooilandjes	Niet aanwezig		
Natuurlijke oevers	Niet aanwezig		
Boomgaard / fruitbomen	Niet aanwezig		
Moestuin / kleinfruit	Niet aanwezig		
Lijnvormige beplanting	Aanwezig	Even ten noorden van het eigenlijke molenerf is tussen de molen en de schuur een ligusterhaag aangeplant die door z'n vorm een besloten tuin vormt.	De ligusterhaag is erg breed geworden en zou beter geschoren moeten worden.

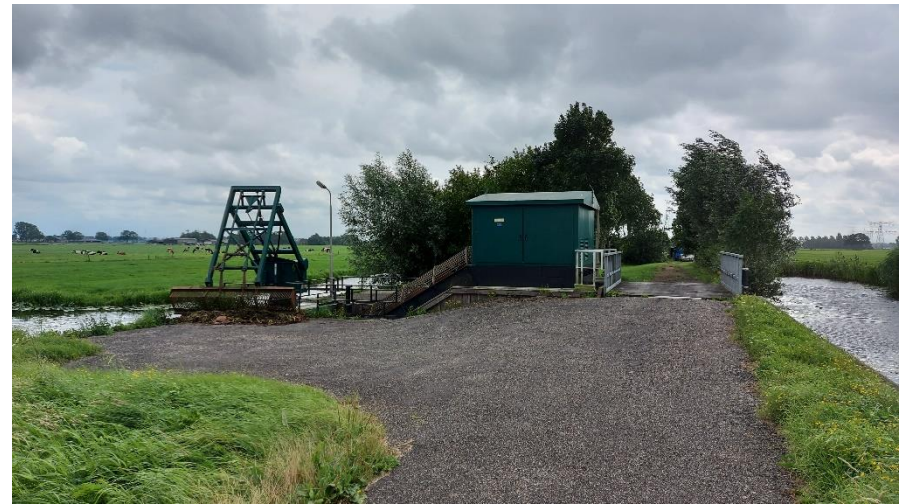
afb. 38 Het gemaal even ten zuiden van de Middelmolen

Het verhaal van dit molenerf in relatie tot het oorspronkelijke bemalingssysteem met de bijbehorende landschappelijke inrichting en de verdwenen molens, zou door middel van een informatiepaneel nabij de toegang tot het gebied aan de Graafdijk West kunnen worden verteld. Hierbij kan ook het even ten zuiden van de Middelmolen aanwezige gemaal kunnen worden betrokken (afb 38).
