RAPPORTAGE

ONDERZOEK NAAR DE ERVEN  
VAN MOLENS VAN DE SIMAV

**TIENDWEGSE MOLEN TE HARDINXVELD-  
GIESSENDAM**  
NOVEMBER 2021

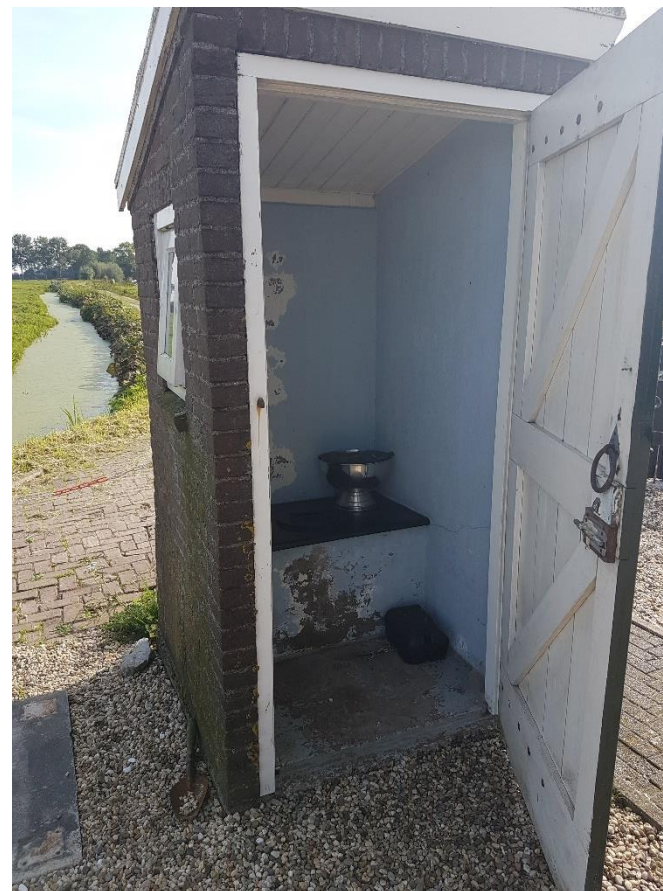
Een derde opstal gaat op de foto uit 1953 schuil achter de molen. Dit betreft een in baksteen opgetrokken gemak. Het buitentoilet is op de afbeelding uit 1950 (afb. 7) beter te zien. Het heeft een rechthoekige plattegrond en staat onder een lessenaarsdak. In de hoge voorgevel bevindt zich een donkergekleurde houten deur in een wit kozijn. De gevel is georiënteerd op de molen. In de linker zijgevel bevond zich een klein venster. Dit gebouwde element is de enige historische opstal die nu nog op het erf aanwezig is (naast

de molen). Het gemak werd tijdens de restauratie van 1986 hersteld (zie afb. 8).

*Afb. 8 Het gemak, foto 2021*

| Element | Aanwezig | Omschrijving | Waardering/advies |
|---|---|---|---|
| <b>Gemak</b> | Aanwezig | Het gemak is op rechthoekige grondslag opgetrokken in baksteen in halfsteens verband en staat onder een lessenaarsdak dat is gedekt met bitumen. De hoge voorgevel waarin de toegangsdeur is opgenomen, is georiënteerd op de toegang van de molen. In de linker zijgevel bevindt zich een | Het gemak vertegenwoordigt een hoge cultuurhistorische waarde aangezien het voldoet aan de typologie van een gemak op een molenerf en dateert naar alle |

| | | klein venster met tuimelraam. De vormgeving is karakteristiek voor gemakken die men op molenerven aantreft. Dat het gemak in baksteen is opgetrokken heeft mogelijk te maken met de brand die de oorspronkelijke Tiendwegse molen in de as heeft gelegd. Ook het andere bijgebouw aan de westelijke kant van de molen was in baksteen opgetrokken. Naar alle waarschijnlijkheid dateert het gemak uit 1906-1907 en is het gebouwd toen men de molen uit Noordeloos hier plaatste. Het gemak is in 1986 gerestaureerd. | waarschijnlijkheid uit de tijd dat de huidige molen op deze plek is geplaatst. |

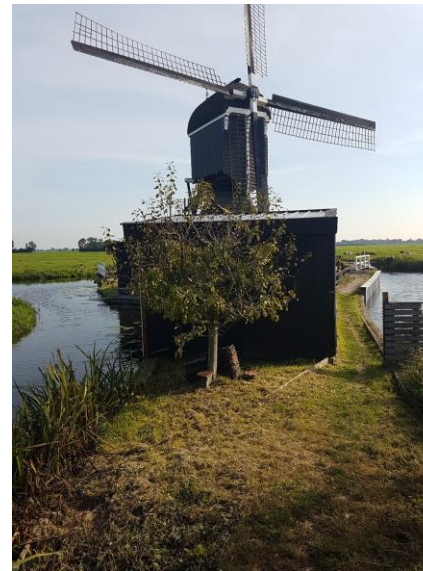
Er bevindt zich geen hoog opgaande beplanting op het molenerf, behoudens 1 lage boom achter de schuur aan de westzijde en enkele borders met 1-jarige planten.

*Afb. 9 Achterzijde molenerf met boom*

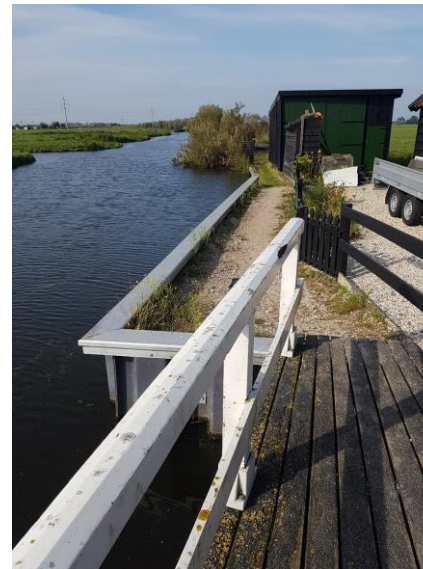
*Afb. 10 Het pad aan de zuidzijde van het molenerf*

| Element | Aanwezig | Omschrijving | Waardering/advies |
|---|---|---|---|
| <b>Paden op het erf</b> | Aanwezig | Het pad van de Tiendweg loopt over het zuidelijke deel van het molenerf. | De Tiendweg is een eeuwenoude structuur en van hoge cultuurhistorische waarde. De situatie dat het pad over het zuidelijke deel van het molenerf loopt, is waarschijnlijk sinds de plaatsing van de eerste molen op deze plek een gegeven en wordt hoog gewaardeerd. |

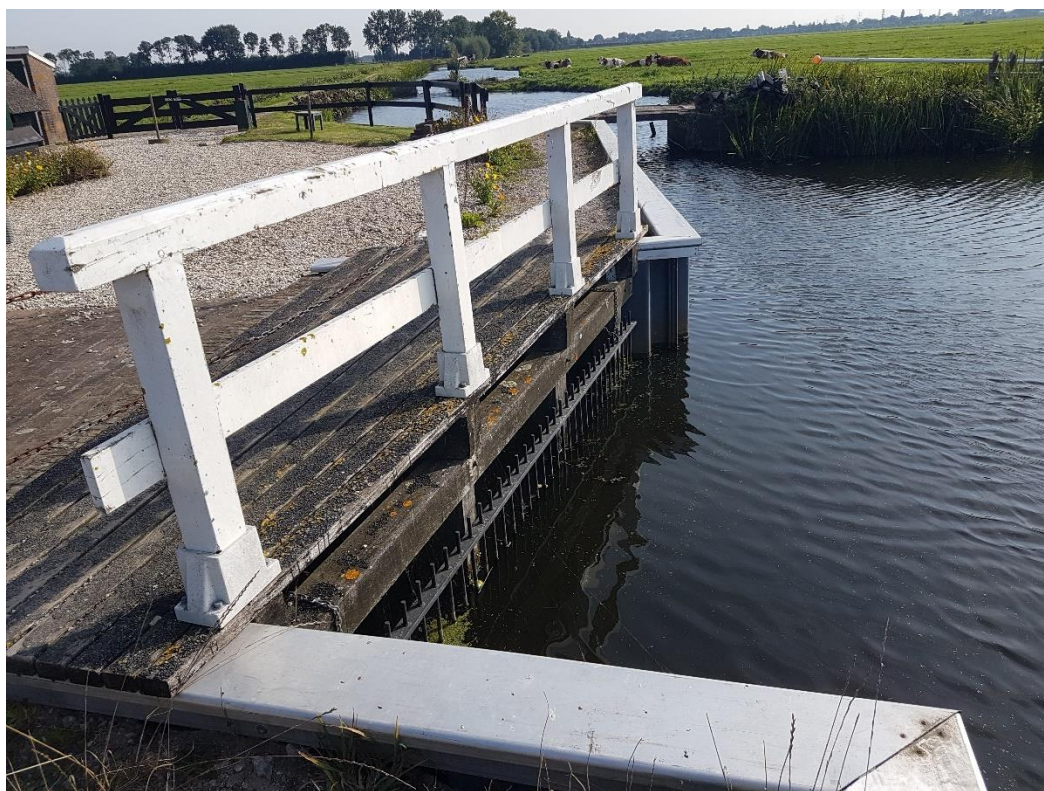
| Waterloophekken | Aanwezig | Het voor- en achterwaterloophek hebben dezelfde uitvoering: vier hekpalen met een in het midden geplaatste regel en een leuning of afdekbalk die op de palen is bevestigd. | |

*Afb. 11 Waterloophek en oeverbeschoeiing aan de zuidzijde*

| Element | Aanwezig | Omschrijving | Waardering/advies |
|---|---|---|---|
| Natuurlijke oevers | NVT | De oevers van het molenerf zijn niet natuurlijk. Aan de zuidzijde zijn aan weerszijde van de waterloop stalen damwanden aangebracht en aan de noordzijde is een lage houten beschoeiing aangebracht. | |

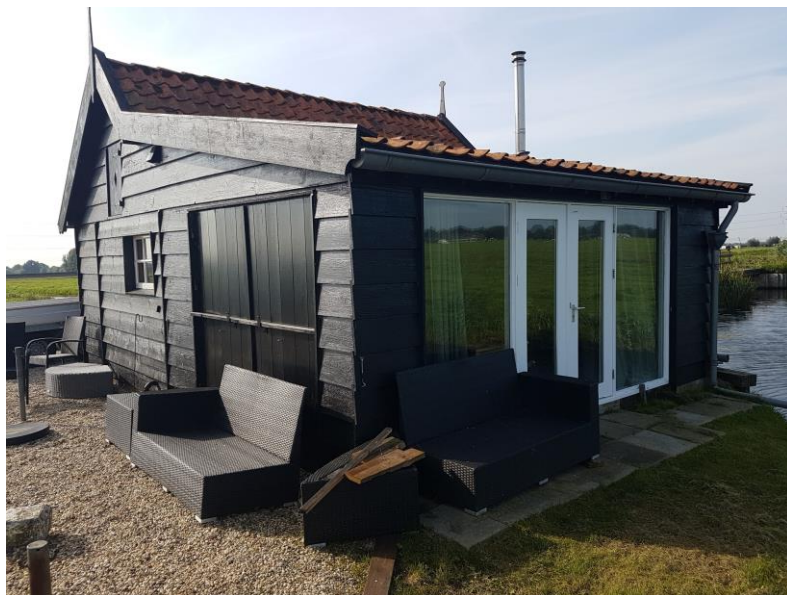
| Element | Aanwezig | Omschrijving | Waardering/advies |
|---|---|---|---|
| <b>Schuur</b> | Aanwezig | <p>Ten westen van de molen staat op de plek van een in baksteen opgetrokken voorganger een gepotdekselde 1-laags schuur onder de een met pannen gedekt zadeldak. De schuur dateert uit 1985-1986. Dit type schuur is karakteristiek voor de streek en treft men vaak aan op molenerven waar in recente tijd schuren zijn opgetrokken (al dan niet ter vervanging van bestaande schuren).</p> <p>De schuur heeft aan de noordzijde een forse aanbouw die na 1985-1986 is gerealiseerd en fungeert als een zomer- dan wel tuinhuisje. De gevels zijn eveneens gepotdekseld. In de noordelijke gevel is een glaspui met twee in het midden geplaatste openslaande deuren aangebracht. De ingang bevindt zich in de zuidgevel.</p> <p>Achter de hierboven genoemde schuur is recent een tweede houten, zwart geschilderde schuur gebouwd onder een met bitumen (?) gedekt, flauw hellend lessenaarsdak. In de oostgevel bevindt zich een grote, groen geschilderde dubbele deur, met rechts daarvan een groene toegangsdeur.</p> | De schuur is cultuurhistorische van indifferente waarde. Zonder de uitbouw zou de schuur qua hoofdvorm en materialisatie nog passend te noemen zijn. Echter, de aanbouw verstoort het beeld van een traditionele gepotdekselde houten schuur met pannen zadeldak. |

Afb. 12 Schuur met uitbreiding aan de noordzijde

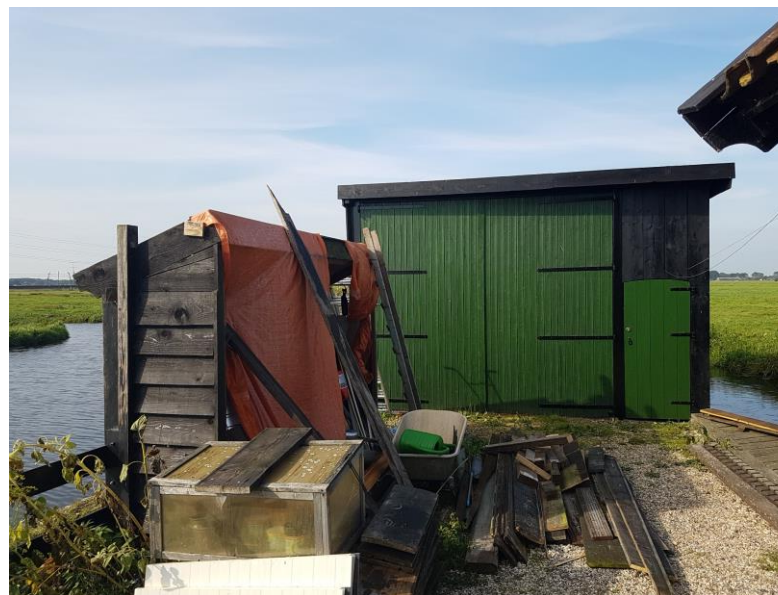
Afb. 13 Recente Schuur aan de achterzijde (west) van het erf.

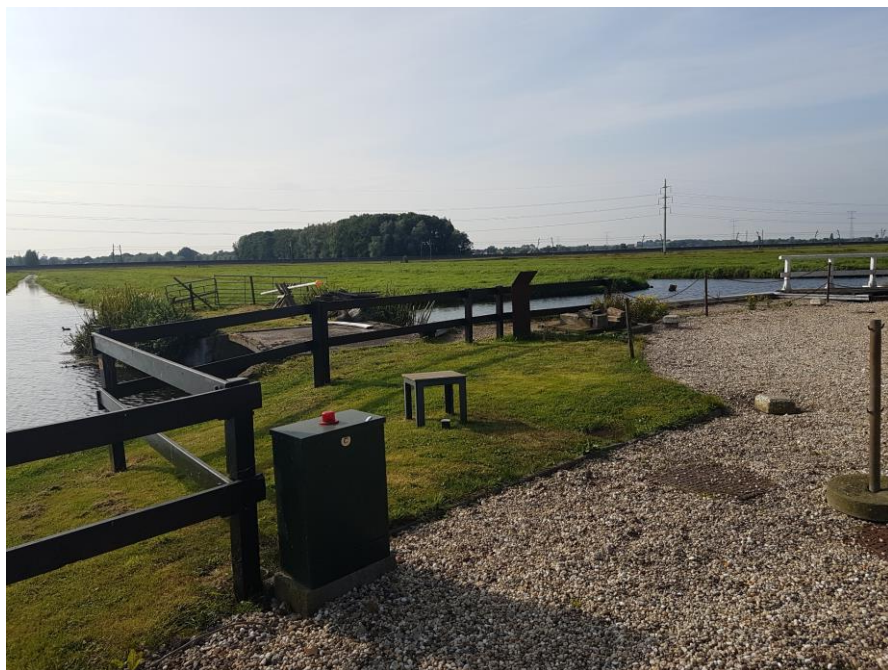
| Element | Aanwezig | Omschrijving | Waardering/advies |
|---|---|---|---|
| Elektriciteitskastje | Aanwezig | Bij de ingang van het erf staat rechts een groene metalen (elektriciteits)kastje. | |

Afb. 14 Vanaf de ingang, zicht op zuidzijde van het molenerf met o.a. elctriciteitskast links.

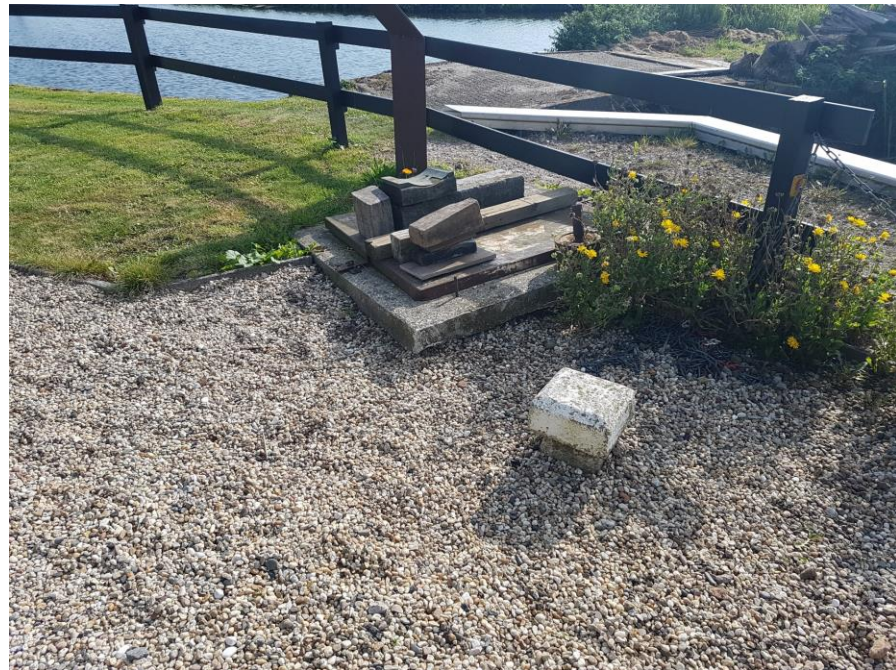
Afb. 15 Putdeksel

| Element | Aanwezig | Omschrijving | Waardering/advies |
|---|---|---|---|
| Putdeksel | Aanwezig | Er ligt een betonnen (put)deksel aan de zuidzijde van het erf. | |
