### ONDERZOEK NAAR DE ERVEN VAN MOLENS VAN DE SIMAV

### **SCHEIWIJKSE MOLEN TE HOORNAAR** SEPTEMBER 2021

Erfgoedhuis Zuid-Holland  
Marc Laman – Ellen Steendam – Debby Gerritsen –  
Onno Helleman

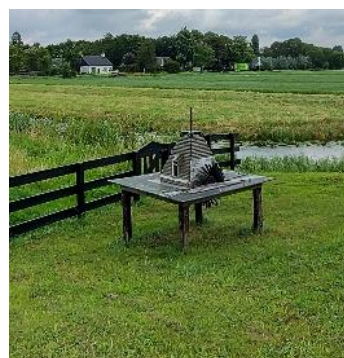
*afb. 17 Speelmolen, 2021*

Op het molenerf bevindt zich ten noorden van de molen het onderste deel van een speelmolen, een wipmolen. Deze staat op een op vier poten rustend plateau (afb. 17). De speelmolen is vervaardigd door de heer Diepenhorst en heeft bij de Achterlandse molen in Groot-Amers gestaan toen Jos van der Bruggen daar molenaar was, aldus molenaar Jan Groenendijk. Jos van der Bruggen werd opgevolgd door molenaar C. Stam die z'n eigen speelmolen(s) had. Hij benaderde Jan Groenendijk met de vraag of hij interesse had voor de speelmolen. De speelmolen werd op 29 november 2004 op het erf van de Scheiwijkse molen geplaatst. Op een foto uit 2009 is deze speelmolen te zien. De speelmolen staat op dezelfde plaats op het erf en is dan nog intact (afb. 18). Noordelijk waren door Jan Groenendijk fruitboompjes aangeplant. Tegenwoordig staan er noordoostelijk van de molen fruitbomen (afb. 37-42).

Het is jammer dat de speelmolen niet meer compleet is. Als het completeren en in goede staat brengen van het molentje mogelijk is, komt dit de kwaliteit van het erf ten goede.

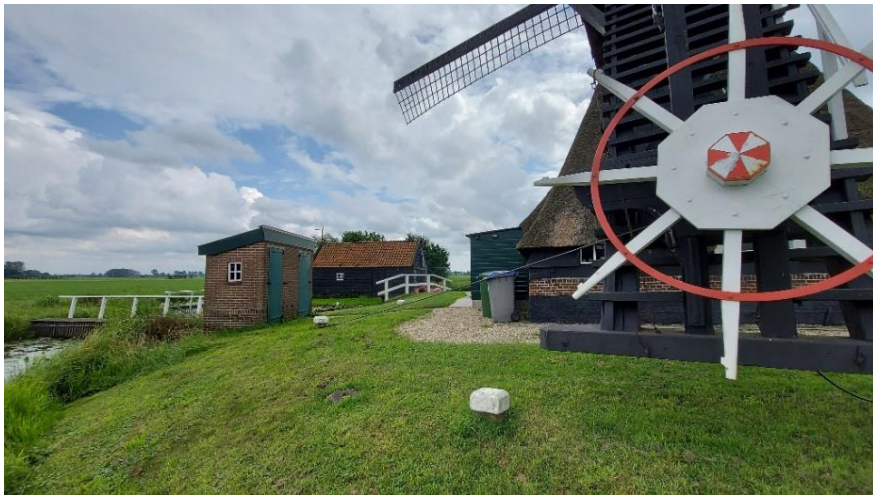
*afb. 20*

Ten oosten van de molen staat een klein op rechthoekige grondslag opgetrokken 1-laags gebouw onder lessenaardak (afb. 19 en 20). Het gebouwtje staat op het molenerf en is ingelaten in het talud van het erf. De voorgevel waarin twee deuren zijn opgenomen, is georiënteerd op het klompenhok en heeft het voorkomen van een dubbel gemak. Het gebouwtje dateert waarschijnlijk uit de jaren '30 van de 20<sup>ste</sup> eeuw. Op historische foto's is te zien dat op het linker dakvlak oorspronkelijk een schoorsteen heeft gestaan. Het gebouwtje herbergde van oorsprong een bakoven en een gemak, aldus molenaar Groenendijk. In de ene helft van het gebouwtje staat nu een wasdroger. Het gemak is in oude glorie hersteld toen het gebouwtje deels opnieuw werd opgetrokken. Noordelijk van het gebouwtje is een

De gemetselde bakstenen gevels zijn opgetrokken in halfsteensverband. De gevels hebben een trasraam van donkerbruine baksteen met aan de bovenzijde een strekkenlaag. Boven het trasraam zijn de gevels opgemetseld in een lichtbruine baksteen. De groen geschilderde, houten opgeklampte deuren in de voorgevel zijn afgehangen aan twee smeedijzeren gehengen. Aan de bovenzijde zijn betonnen lateien aangebracht. In beide zijgevels zijn staande 4-ruits witgeschilderde raampjes opgenomen. Boven de raampjes bevinden zich strekkenlagen en aan de onderzijden lekdorpels. De achtergevel is blind. Het lessenaardak is aan de voor- en zijkanten voorzien van groen geschilderde houten windveren. De voorste is voorzien van geprofileerde deklath en de zijkanten zwenken in. Het lessenaardak is voorzien van rode Hollandse pannen.

Het gebouwtje is op enig moment (mogelijk in de tijd dat de molen werd gerestaureerd) (deels) opnieuw opgetrokken / hersteld, want afgaande op een historische foto is het enigszins gewijzigd (afb. 21).

Niet alleen is de schoorsteen verdwenen, het muurwerk lijkt iets hoger te zijn opgemetseld. De huidige windveren zijn ook fors gedimensioneerd dan aanvankelijk het geval was. Mogelijk heeft dit alles te maken met het aanbrengen van dakbedekking (dakpannen) die zwaarder was dan de oorspronkelijke dakbedekking. Tevens hadden de vensters in de zijgevels een getoogde vorm aan de bovenzijde en mogelijk andere ramen en kleurstelling.

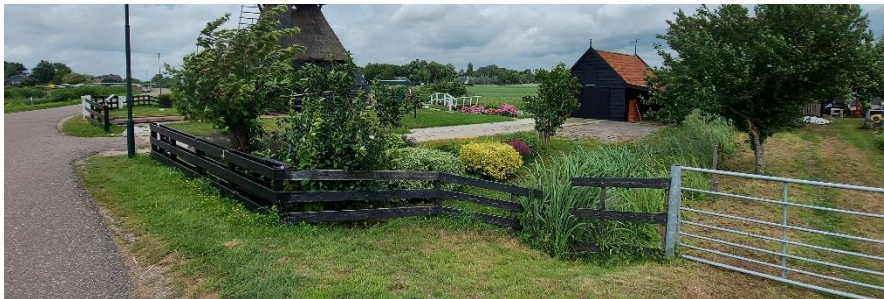
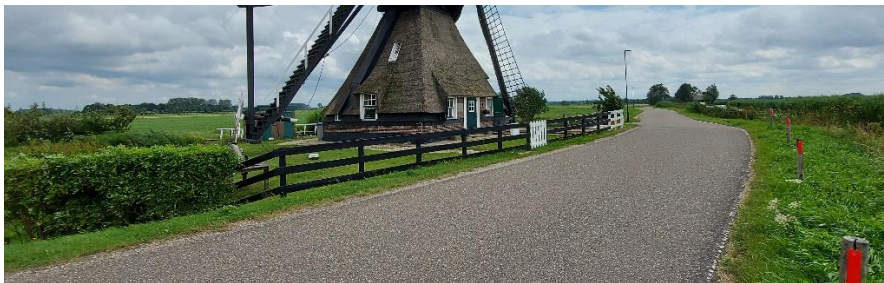
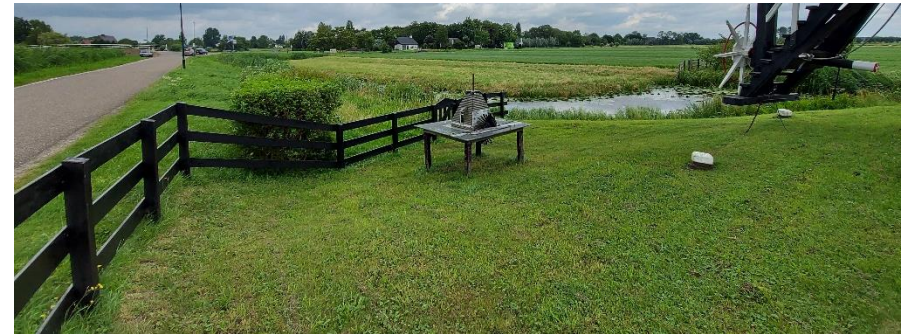
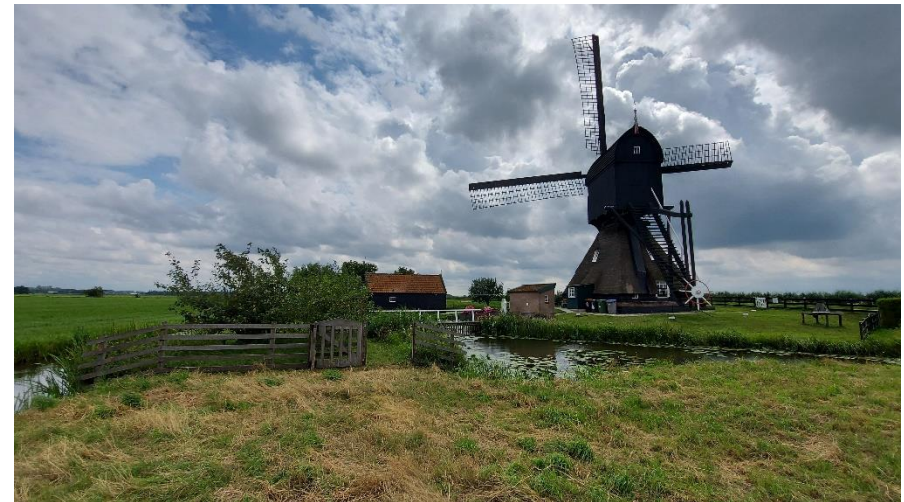
Op de erfrens van het deel van het erf dat buiten het bereik van de wieken valt (zone 1) treft men vanouds erfafscheidingen aan. Deze treffen we op het huidige erf aan in de vorm van een eenvoudig houten hek over de gehele lengte van het molenerf langs de Voorweg, op de molenkade aan de noordwestzijde en noordoostelijk op de erfrens met het aanpalende weiland. Het houten hekwerk is niet oorspronkelijk en is samengesteld uit vierkante aan de bovenzijde afgeschuinde staanders waartegen drie liggers zijn bevestigd. Het hekwerk is overwegend donker gekleurd of van onbewerkt hout. Alleen bij de achterwaterloop langs de Voorweg is het hekwerk wit geschilderd. Dit is ook het geval bij het toegangshekje tot het erf aan deze zijde (afb. 22 t/m 25).

| Element | Aanwezig | Omschrijving | Waardering/advies |
|---|---|---|---|
| <b>Afscheidingen</b> | Aanwezig | <p>Er bevinden zich afscheidingshekken op de erfgrens aan de zijde van de Voorweg en noordelijk en noordoostelijk van de molen. De hekken zijn niet oorspronkelijk en beantwoorden niet aan het oorspronkelijke beeld.</p> <p>De oorspronkelijke houten hekken waren meer robuust en ongelijkmatiger van vorm.</p> <p>Het witgeschilderde hek langs de oever ter hoogte van de achterwaterloop is helaas verdwenen.</p> | De hekken zijn functioneel, maar cultuurhistorisch niet van waarde. |

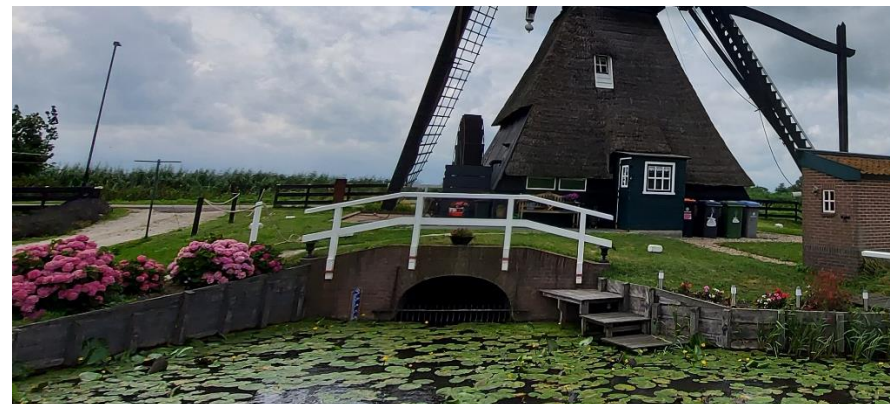
*afb. 28*

Het voorwaterloophok heeft vier houten staanders, een houtschroot en een bovenlegger (afb. 28). De staanders zijn met beugels bevestigd aan de achterwaterloopmuur en met wiggen vastgezet. Het hek heeft de traditionele witte kleur, de beugels zijn rood gekleurd. Het houtschroot en de bovenlegger volgen de vorm van het onderliggende metselwerk: in het midden horizontaal en ter weerszijden naar onderen aflopend. Voor de doorgang bevindt zich een krooshek. Het deel van het molenerf dat binnen het bereik van de molenwieken valt, is aan de zuidzijde voorzien van een afzet- of veiligheidshek. Dit bestaat uit vier houten palen waartussen touw gespannen wordt op het moment dat de molen draait. Aan de Voorwegzijde wordt het laatste stuk touw aan het afscheidingshek bevestigd. De paal bij de achterwaterloop is wit geschilderd (afb. 29).

| Element | Aanwezig | Omschrijving | Waardering/advies |
|---|---|---|---|
| <b>Waterloophekken</b> | Aanwezig | <p>Het voorwaterloophek is niet oorspronkelijk en beantwoordt niet aan de vorm van het hek dat hiervoor op deze plek heeft gestaan. De bevestiging van het hek aan de gemetselde voorwaterloopmuur komt overeen met de bevestiging van de voorganger.</p> <p>Er is geen apart achterwaterloophek. Dit is onderdeel van het afscheidingshek. Dit hek is ter plekke wit geschilderd. Deze situatie beantwoordt aan het beeld voor plaatsing van het</p> | <p>Het huidige hek is functioneel, op een zelfde manier aan de gemetselde voorwaterloopmuur bevestigd, maar beantwoordt niet geheel aan het oorspronkelijke beeld.</p> <p>De huidige situatie beantwoordt grotendeels aan de voorgaande situatie. Alleen was dit onderdeel van</p> |

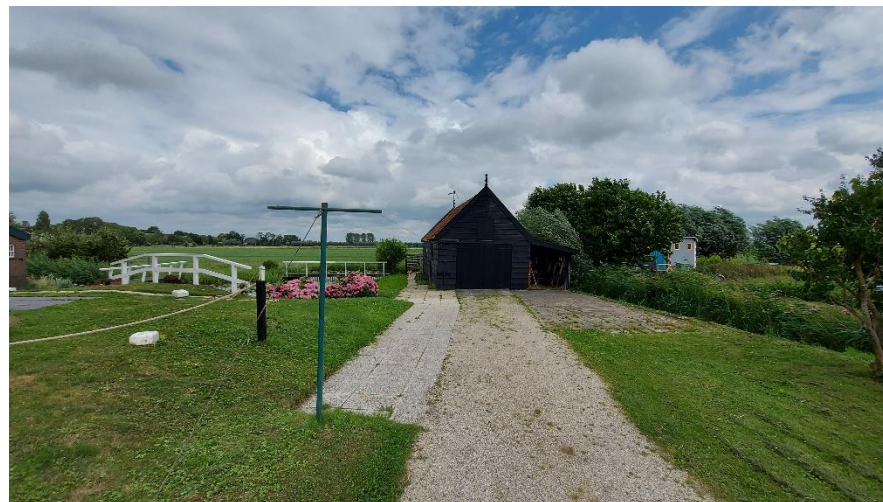
afb. 34

De mate van verharding van het erf (met name aan de zuid- en zuidoostkant) komt de kwaliteit van het erf niet ten goede. Het is aan te bevelen verhardingen weg te halen waar de aanwezigheid niet functioneel is. Daar waar verharding wenselijk is, zou voor een meer eenvormig beeld kunnen worden gekozen.

| Element | Aanwezig | Omschrijving | Waardering/advies |
|---|---|---|---|
| <b>Paden op het erf</b> | Aanwezig | <p>Vanaf het witgeschilderde toegangshekje dat is opgenomen in het afscheidingshek langs de Voorweg loopt een grindpad dat aansluit op het grindbed rond de molen.</p> <p>Op verschillende plekken op het erf aan de oost- en zuidkant zijn paden over het erf aangelegd in zeer uiteenlopende materialen. Dit geldt ook voor het erf dat zuidelijk aan het eigenlijke molenerf grenst.</p> | <p>Het grindbed is functioneel en passend voor het erf.</p> <p>De paden zijn functioneel, maar de toepassing van zoveel verschillende materialen draagt niet bij aan de kwaliteit van het erf.</p> |

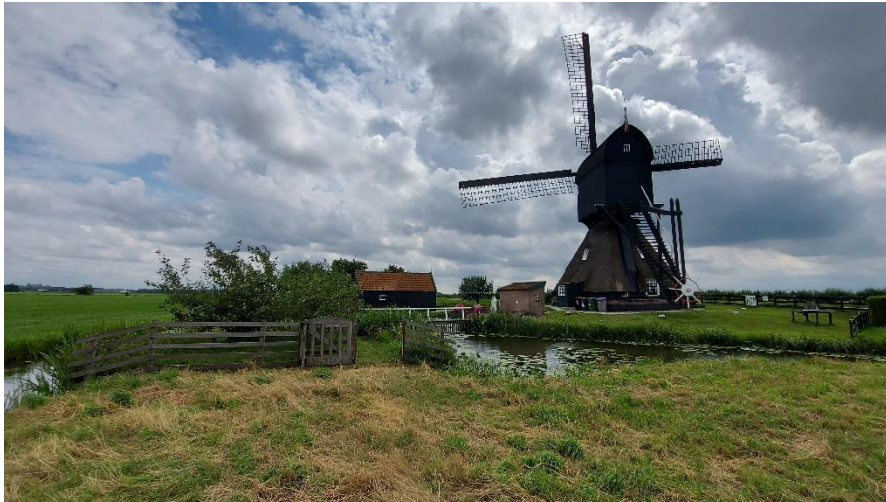
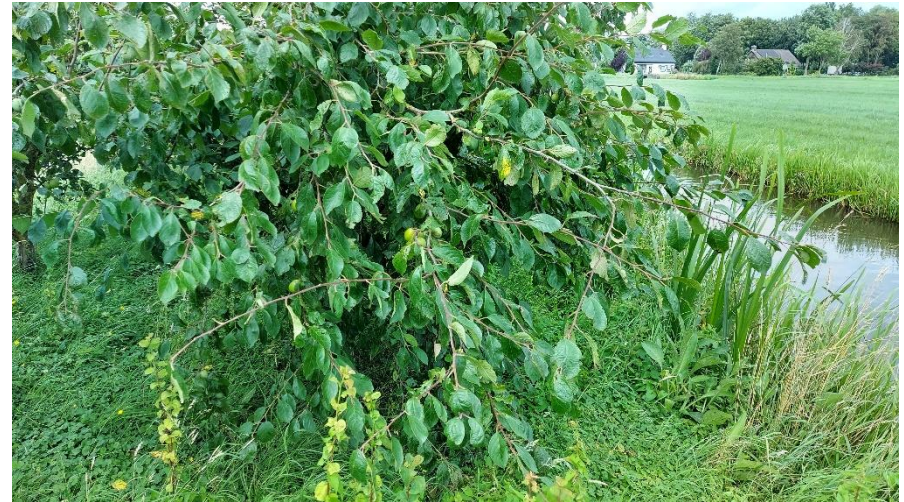
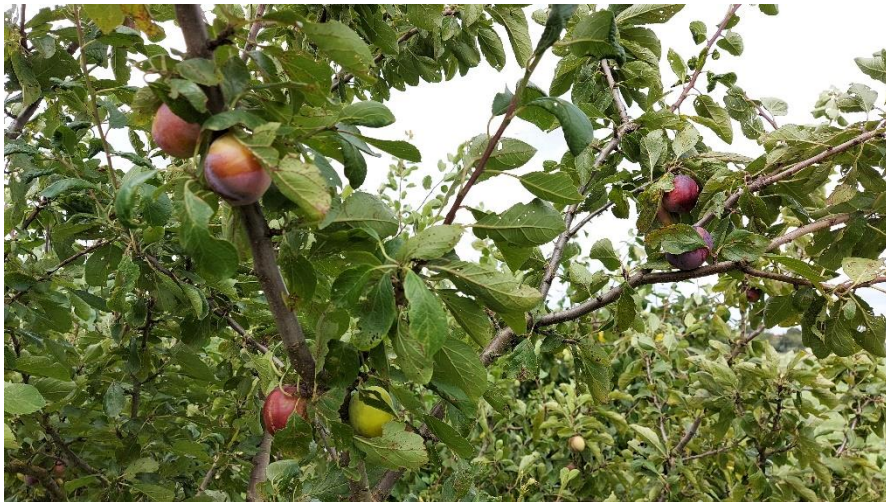
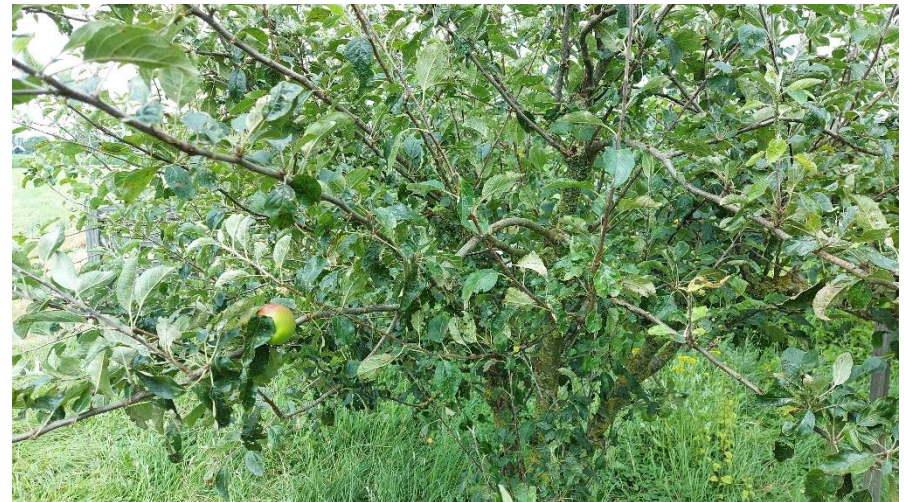
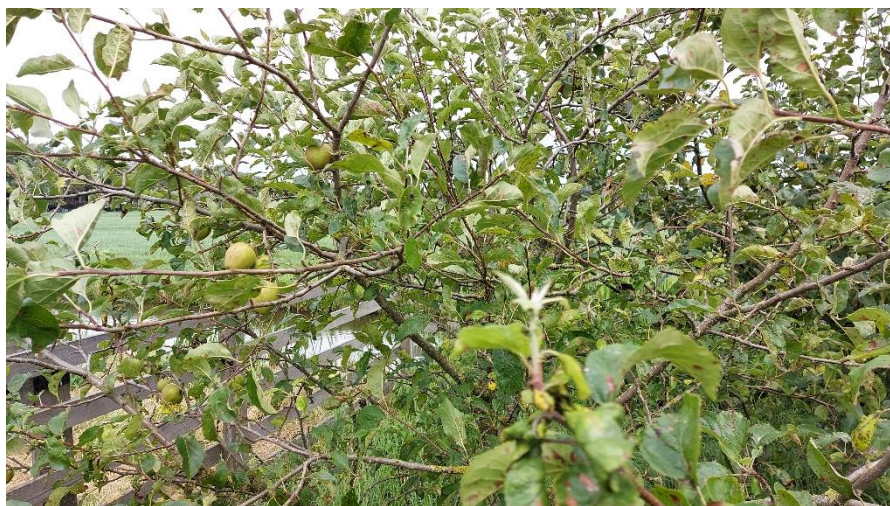
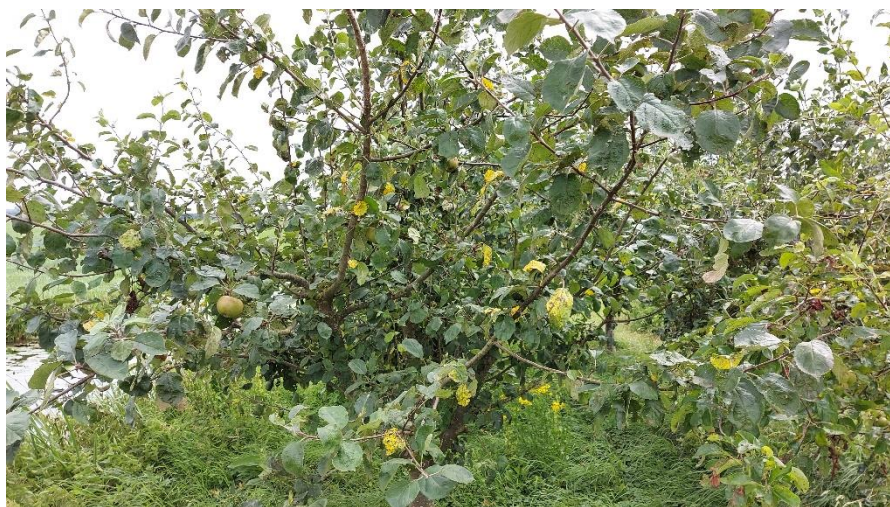
Ten zuiden van het noordoostelijke afscheidingshek staan twee pruimen- en drie appelboompjes van verschillende rassen (afb. 37 t/m 42).

| Element | Aanwezig | Omschrijving | Waardering/advies |
|---|---|---|---|
| Boomgaard / fruitbomen | Aanwezig | Ten noordoosten bevindt zich een aantal laagstam fruitbomen; twee pruimen- en drie appelbomen van verschillende rassen. De fruitbomen staan zeer dicht op elkaar. Van een boomgaard is geen sprake. | De fruitbomen hebben een positieve waarde voor het erf.<br>De fruitbomen zouden bij voorkeur ruimer ten opzichte van elkaar moeten worden geplaatst. |
