## Biotooprapport: 193

Naam: Ter Leede  
Plaats: Leerdam

Adres:  
Lingedijk 2  
4142 LD Leerdam

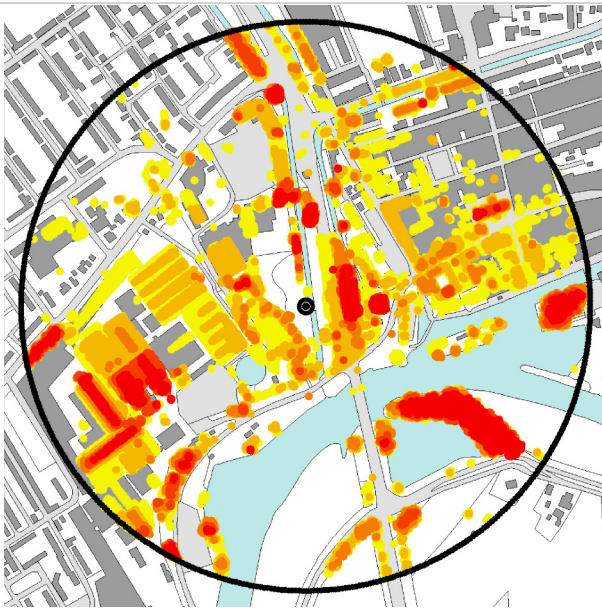
Hoogtemetingen die de biotoopnorm overschrijden

Aantal hoogtemetingen binnen 400 meter: 260943  
Aantal hoogtemetingen die de biotoopnorm overschrijden: 46754

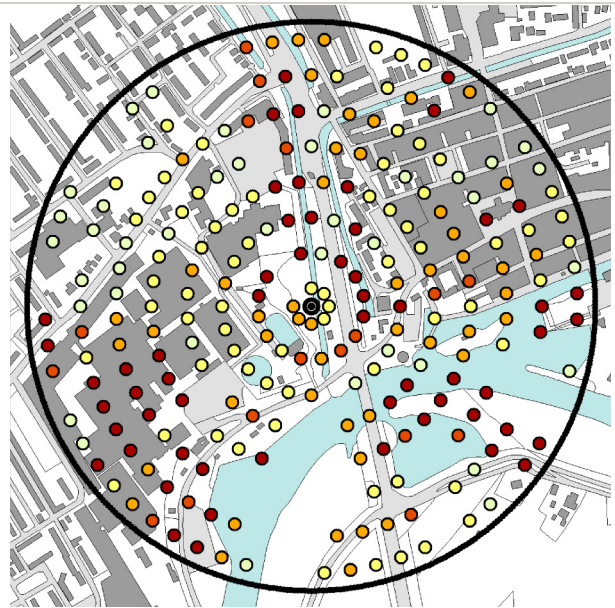
Gestandaardiseerde sectorscores

| sectorscore | 1 | 2 | 3 | 4 | 5 | rest |
|---|---|---|---|---|---|---|
| percentage | 14% | 24% | 17% | 6% | 20% | 19% |

Totaalscore: 684 = Slecht

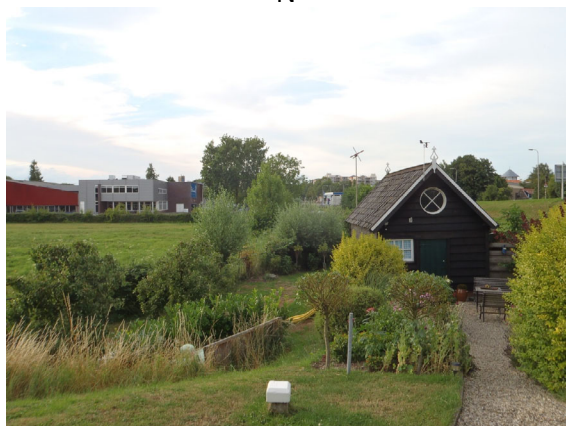
N

Noord: 102  
Noordwest: 46  
West: 84  
Zuidwest: 117

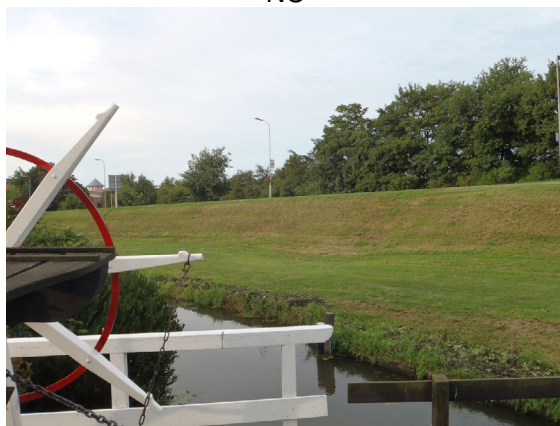
NO

Noordoost: 84  
Oost: 96  
Zuidoost: 100  
Zuid: 55
