ONDERZOEK NAAR DE ERVEN  
VAN MOLENS VAN SIMAV

**KORTLANDSE MOLEN TE ALBLASSERDAM**  
JANUARI 2022

Erfgoedhuis Zuid-Holland

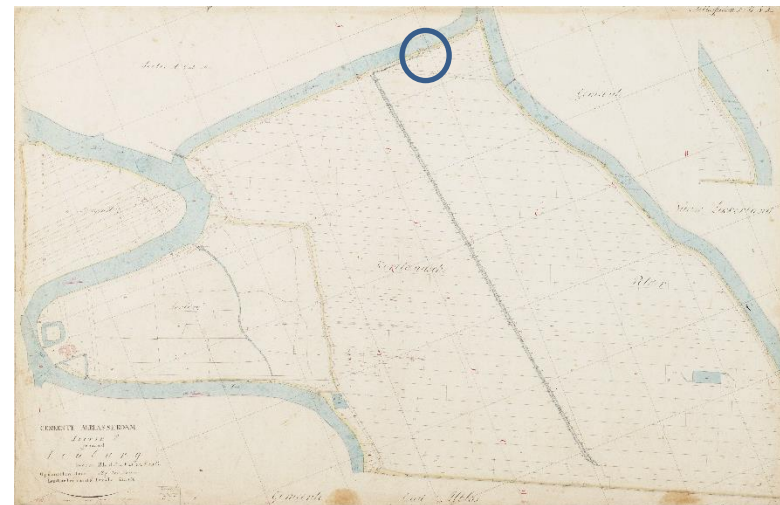
Afb. 1 Kadastrale minuut 1811-1832 van de gemeente Alblasserdam, sectie B, blad 3 met in de blauwe cirkel de plek waar de Kortlandse molen staat aangegeven

De eerste betrouwbare informatie over de eigendom en de omvang van de percelen en het grondgebruik in Nederland vinden we in de kadastrale kaarten met bijbehorende leggers die aan het begin van de 19<sup>de</sup> eeuw (1811-1832) zijn vervaardigd. Afbeelding 1 geeft de kadastrale minuut (sectie B, blad 3) van de gemeente Alblasserdam weer waarop de polder Kortland is te zien.

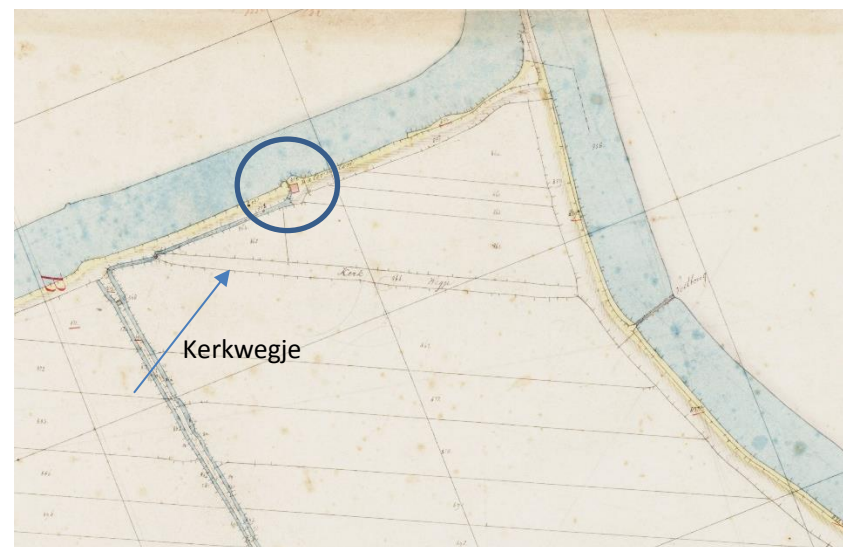
*Afb. 2 Detail van de kadastrale minuut (afb. 1) met daarop aangegeven de Kortlandse molen in de blauwe cirkel en het Kerkwegje dat tussen de kaden grenzend aan de Nieuwe en de Grote of Achterwaterschap de polder doorkruiste.*

De kaden en de rietlanden waren toen de kadastrale kaarten en leggers werden opgesteld in bezit van het Hoogheemraadschap van de Nederwaard. De watermolen en erf waren – evenals het op de kaart aangegeven Kerkwegje (zie afb. 2) – in bezit van de Kortlandsche Polder.

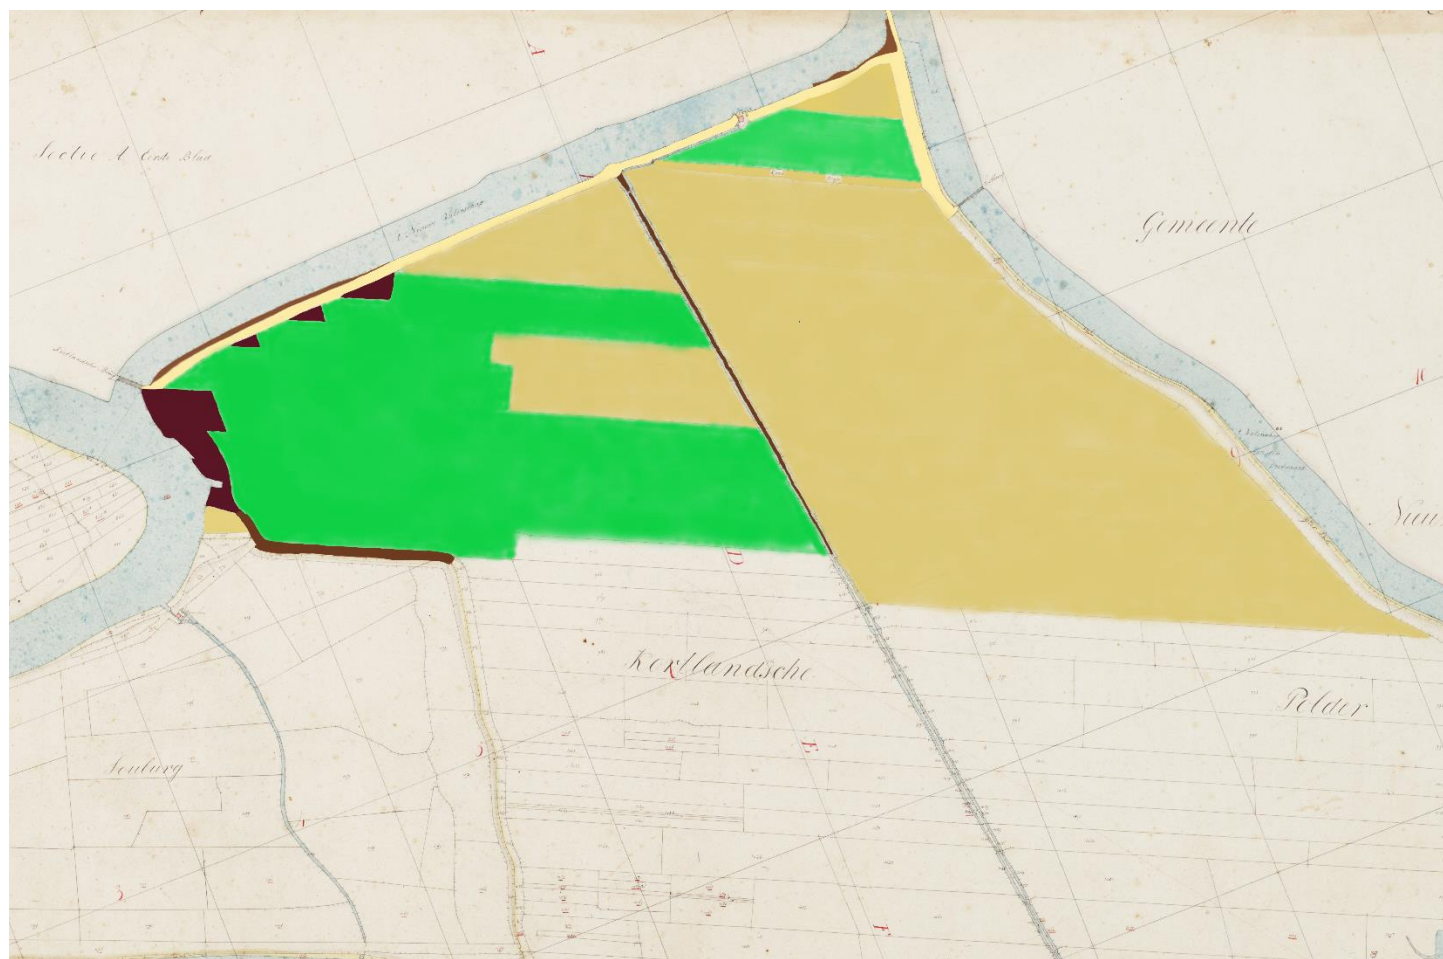
Afb..3 Kadastrale minuut 1811-1832, gemeente Alblasserdam, Sectie B, blad 3, detail, deels ingekleurd

In afbeelding 3 is door middel van kleur het grondgebruik van het noordelijk deel van de polder aangegeven (zie legenda aldaar). Een groot deel van de polder was aan het begin van de 19<sup>de</sup> eeuw in gebruik als wei- en hooiland. Daar waar de percelen direct grenzen aan het water (een bocht van de Alblas, het Nieuwe Waterschap en het Grote of Achterwaterschap) heeft de grond een ander gebruik. De kade langs het Nieuwe Waterschap (de huidige Kortlandschekade waar de Kortlandse Molen aan ligt) en die langs de Grote of Achterwaterschap staan geregistreerd als kade hooiland. Tussen de kade en het water liggen her en der stroken rietland. In de bocht van de Alblas en op enige percelen die de polder insteken liggen percelen bosch hakhout.

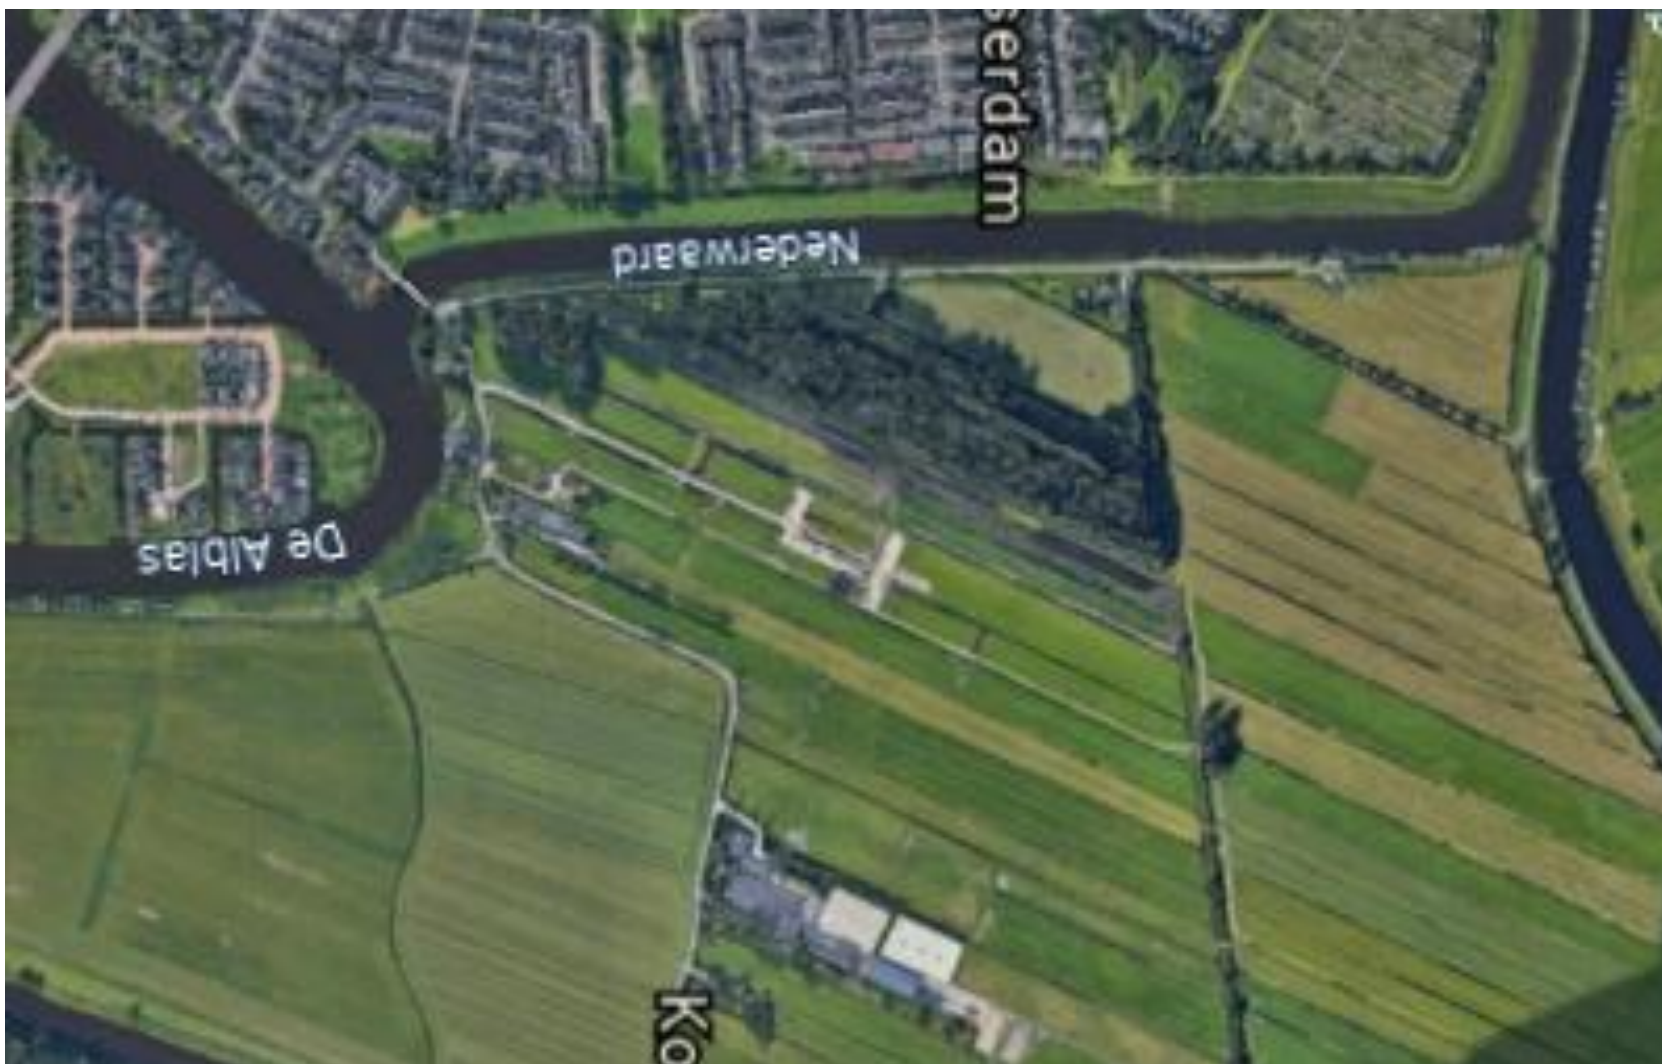
Afb. 4 Een recent beeld van een deel van de Kortlandse polder

In de huidige situatie (zie afb. 4) zien we een groot areaal van de polder is bepant met bomen. Het Kerkwegje is als structuur nog herkenbaar.

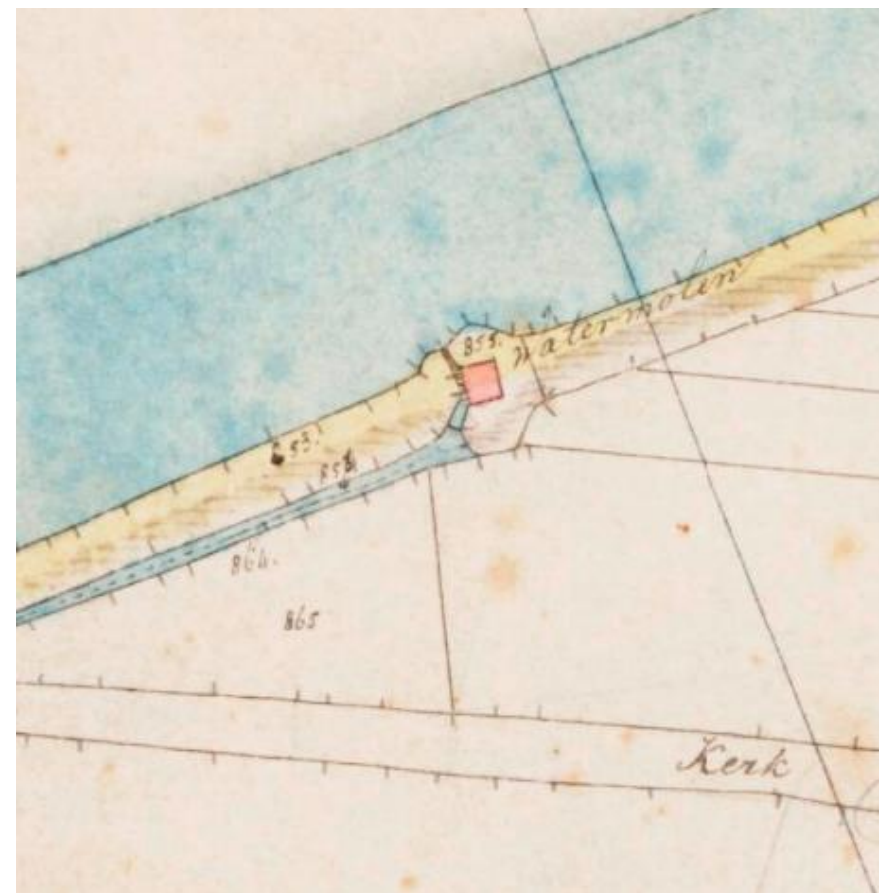
Afb. 6 Gemeente Alblasserdam, kadastrale minuut 1811 – 1832, sectie B, blad 3, detail.  
Het vierkante vlakje op de kaart verbeeld de vorige Kortlandse Molen, een wipmolen.  
Op dezelfde plaats verrees in 1890 de huidige stenen molen.

gesitueerd. Hoe deze tuin exact was ingericht, is niet bekend. De beschikbare historische afbeeldingen geven daarin onvoldoende inzicht. Wel is zichtbaar dat aan de oostzijde van de tuin, direct langs de daar lopende kadesloot, rietmatten en houten schotten waren geplaatst om de koude oostenwind van de tuin te weren. Langs deze sloot stonden ook enkele knotwilgen. De tuin was gesitueerd op een langgerekt, driehoek-vormig perceel, direct gelegen aan de kade. Wanneer deze aanvulling op het erf is gerealiseerd, is niet bekend. Op het minuutplan van 1811-1832 (afb. 6) is dit perceel nog niet waarneembaar.

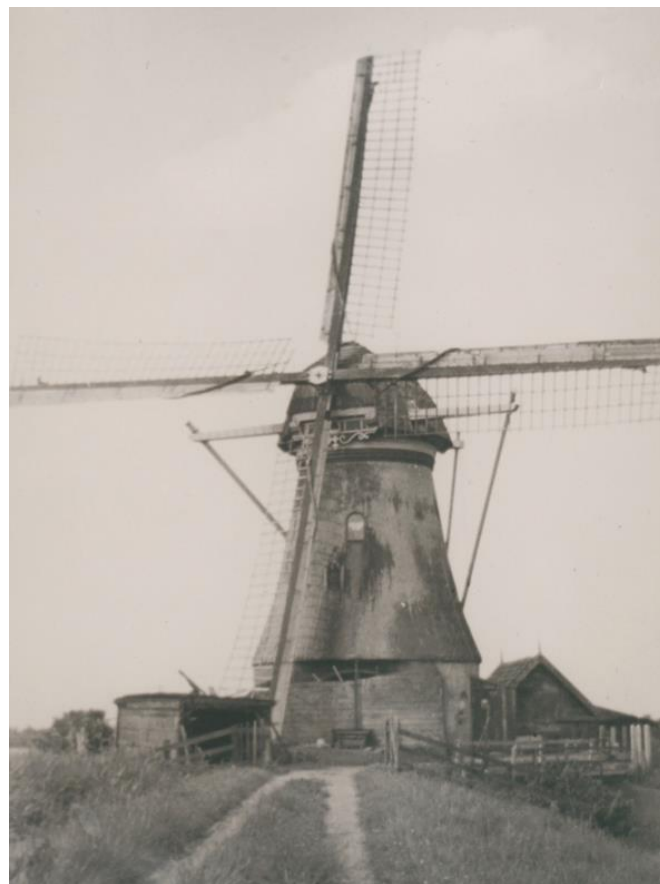
*Afb. 7 Kortlandse molen vanuit het zuiden, rond 1935-1940, met schuur onder zadeldak links en wagenschuur rechts.*

Ten zuidwesten van de molen verscheen een eenvoudige rechthoekige wagenschuur of wagenkeet onder lessenaardak (afb. 7). In 1939 opende Noorlander een nieuw woon/winkelpand op Reederijstraat 10-12 (thans Waalmondelaan 9-11). In 1970 werd de zaak overgedragen aan de familie Verhoeven.<sup>5</sup>

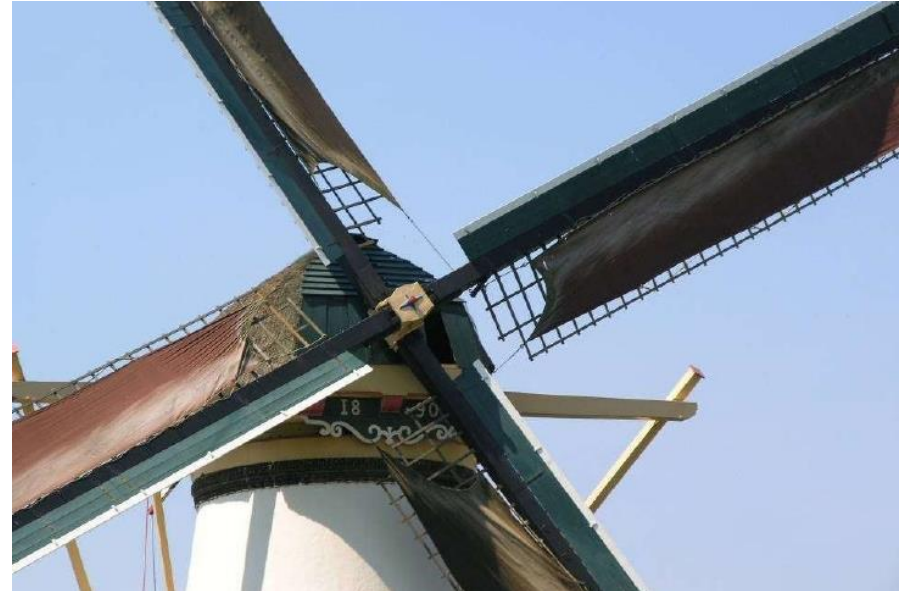
Eenvoudige baard, donkergroen geverfd, afgewerkt met enige witgeschilderde krullen. Tussen de voeghouten en de steunder in wit de opschriften '18 90'.

*Afb. 10 Zicht op de versieringen in de baard.*

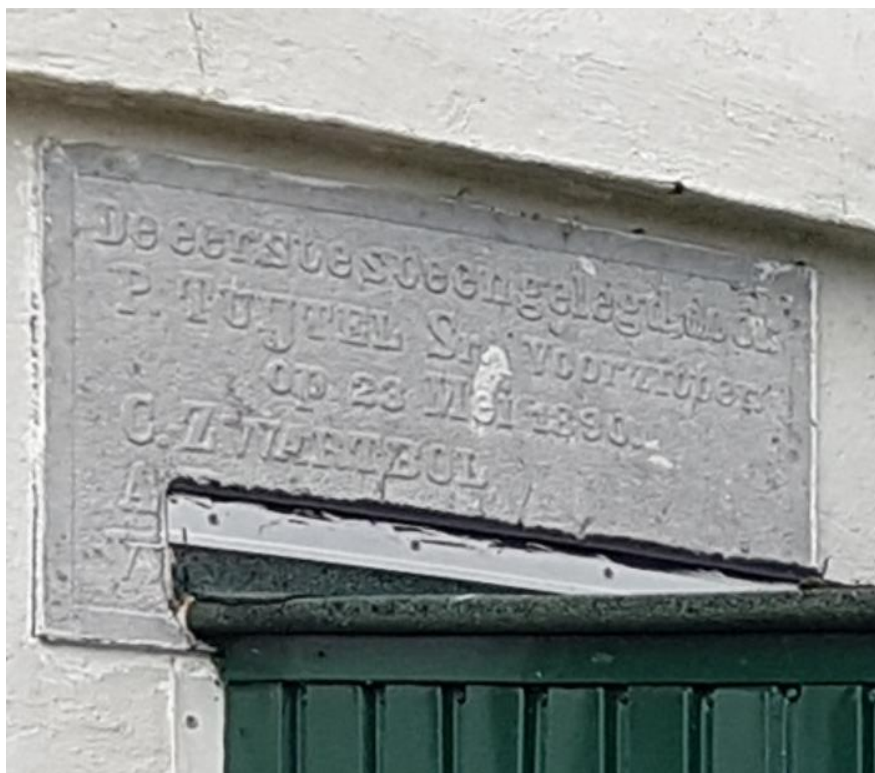
In de molenromp is een gevelsteen aangebracht met het opschrift 'De eerste steen gelegd door P. Tuijtel Sr, voorzitter, op 23 mei 1890. C. Zwartbol. A. Blom. Heemraden. W. Eikelboom...'. Een gedeelte van de steen is niet meer leesbaar vanwege een aanbouw (afb. 11).

Afb. 11 Detailopname van de gevelsteen. De tekst is door een aanbouw niet geheel zichtbaar.

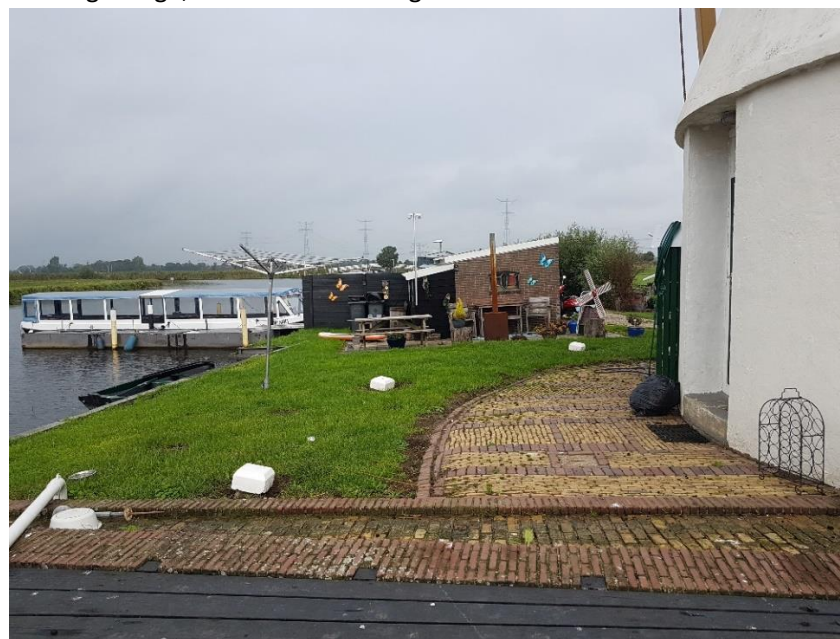
Afb. 12 Molenerf aan de westzijde met een band van gele en rode straatklinkers rond de molen. Achterin is het stenen schuurtje en een speelmolen te zien.

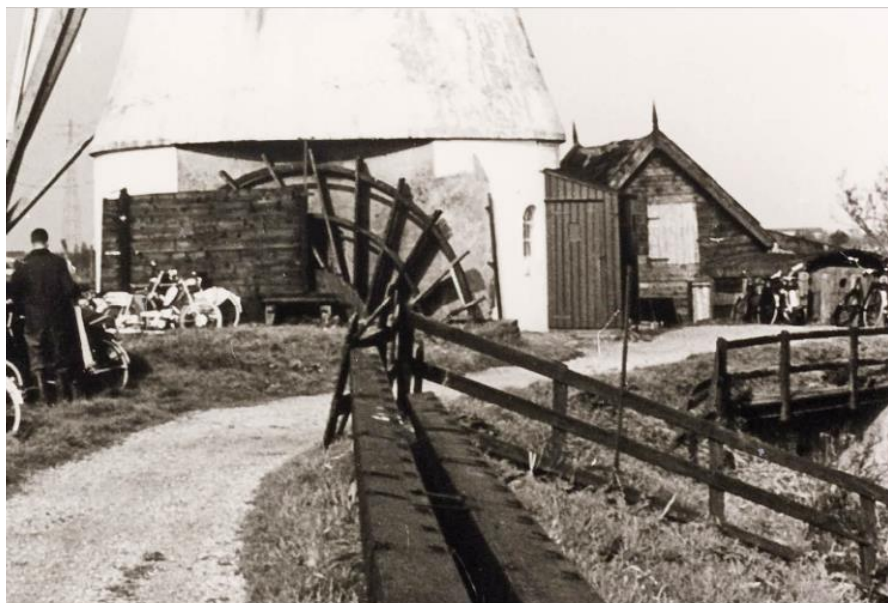
*Afb.15 Zicht vanuit het zuiden op het erf, met rechts houten schuur onder zadeldak en op de voorgrond twee roeden (1967)*

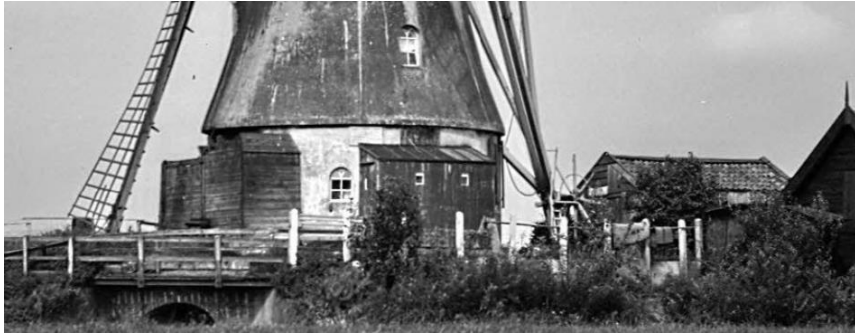
Het molenerf is aan de zuidzijde op de kade afgescheiden met een geteerd houten hekwerk, dwars op de kade, bestaande uit vierkante houten hekpalen met daartegen op drie niveaus vrij smalle houten planken. Bovenop de kade is een eveneens geteerd houten landhek aanwezig. Ten noordoosten van de achterwaterloop is het molenerf tot in de periode 1975-1980 afscheiden met 10 betonnen paaltjes, witgeschilderd, en voorzien van een afgeplatte puntvormige kop. De paaltjes zijn op twee niveaus met elkaar verbonden door in een donkere kleur geschilderde ijzeren strippen of stangen (afb 16). Dit hekwerk is in de jaren zeventig (?) vervangen door een houten hek.

*Afb. 16 Zicht op de molen en twee schuren vanuit zuidoosten. Rechts van het waterloophek de betonnen hekpaaltjes (1955).*

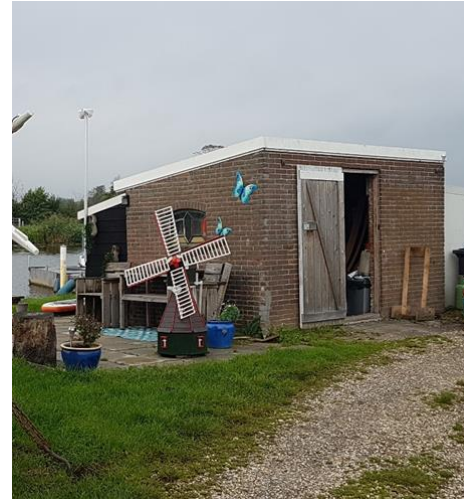
Even ten noordwesten van de molen staat tegenwoordig een eenvoudige gemetselde schuur onder een lessenaardak met golfplaten van recentere datum. Op foto's van na 1962 is een vergelijkbaar bouwvolume te zien, waarmee het bouwjaar van deze schuur rond 1960 zal liggen. Aan de voorzijde is in het midden van de gevel een enkele draaideur geplaatst. In de linker zijgevel zit een hergebruikt ijzeren stalvenster. Tegen de achtergevel bevindt zich een smal houten uitbouw onder lessenaardak.

*Afb. 17 Bakstenen schuurtje (van rond 1960) en speelmolen ten noordwesten van de molen (2020).*

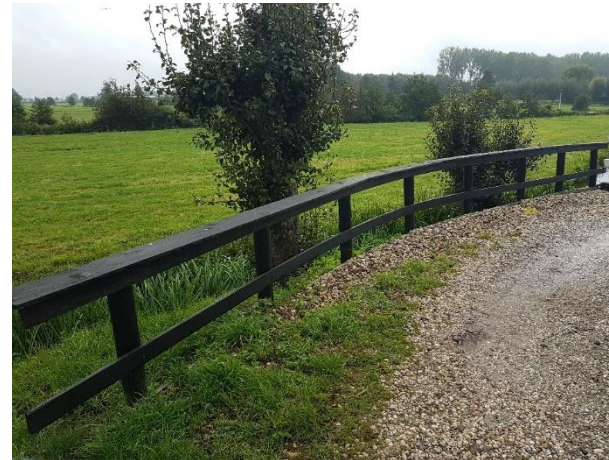
*Afb. 18 Houten hekwerk aan de noordoost zijde (2020).*

Aan de achterzijde is geen hek dat de grens van het molenerf aangeeft. Geadviseerd wordt om hier de grens met een passend hek, met historische opbouw, te markeren.

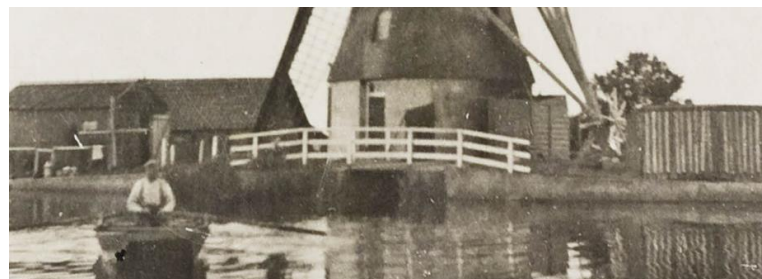
*Afb. 19 Zicht op westzijde van het molenerf rond 1930.*

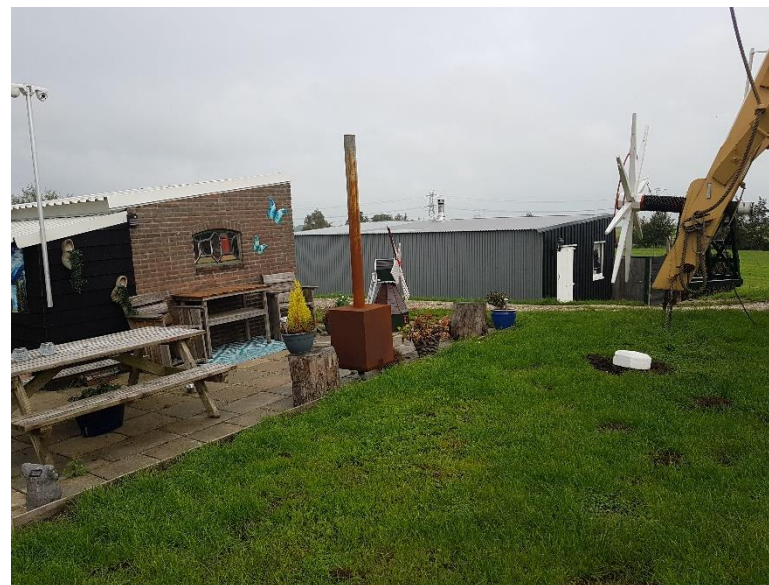
*Afb. 20*

het stenen schuurtje is een plaats gecreëerd van stoeptegels. Op de plaats staan onder andere een speelmolen, een buitenoven, een houten picknicktafel met banken. Het maakt een rommelige indruk (zie afb. 20).
