RAPPORTAGE

ONDERZOEK NAAR DE ERVEN  
VAN MOLENS VAN SIMAV

**BROEKMOLEN TE STREEFKERK**  
FEBRUARI 2022

Erfgoedhuis Zuid-Holland

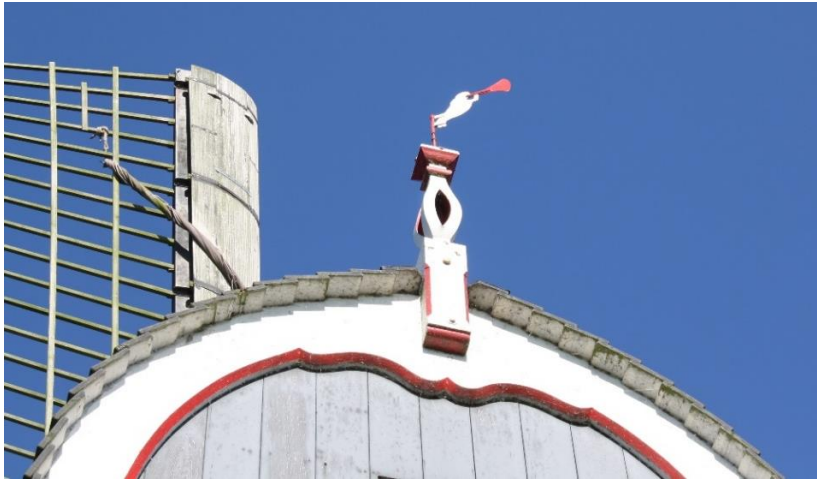
Sierlijke makelaar, wit met rode accenten, voorzien van fluitgaten en een vierkante knop. Bovenop de makelaar een bazuinengel.

*afb. 3 Makelaar met windvaan*

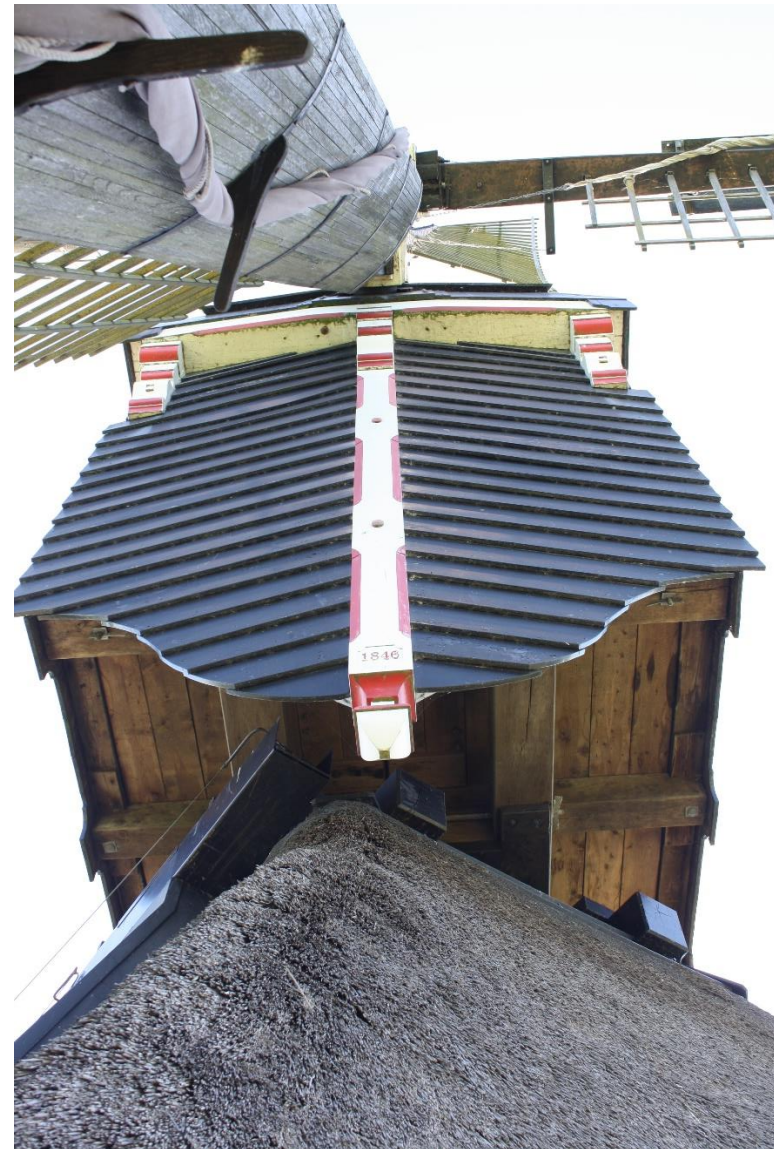
In de borstnaald is het jaartal 1846 in diepte-reliëf aangebracht.

*afb. 4 Borstnaald met het jaartal 1846*

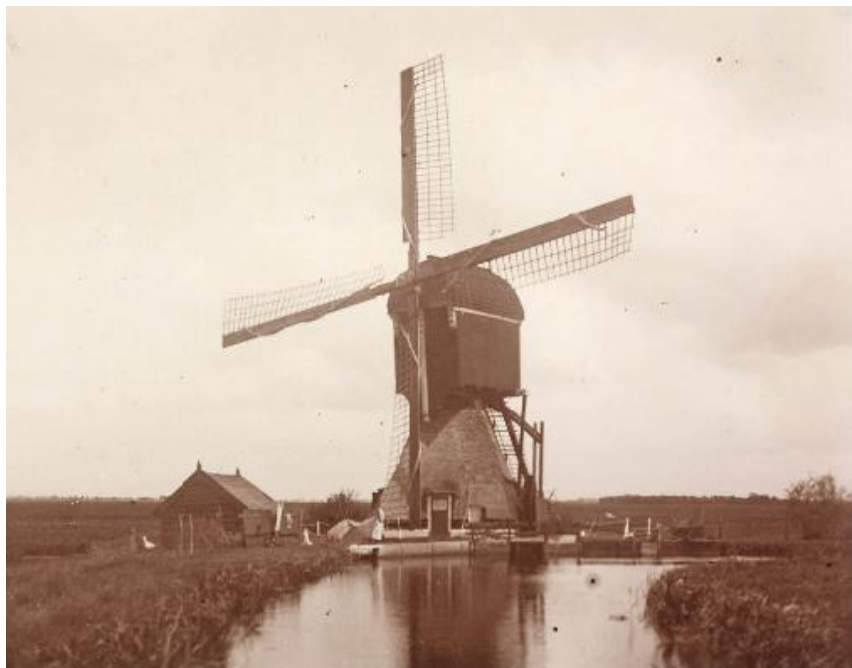
*afb. 6 Broekmolen gezien vanuit het westen, 1928*

Ten noordwesten van de molen is op historische afbeeldingen (zie 6 en 7) op de kade een 1-laags schuur waarneembaar die is opgetrokken op een rechthoekige grondslag. De gevels bestaan uit potdekselwerk dat is geteerd. De schuur heeft een met riet gedekt zadeldak met de nok evenwijdig aan de kade en is voorzien van windveren en eenvoudige makelaars. Op afbeelding 7 die dateert uit circa 1950, is aan de zuidzijde van de schuur een op rechthoekige grondslag opgetrokken kleine opstal te zien. Het is eveneens gepotdekseld en staat onder een lessenaar dak. Beide opstallen komen op de afbeelding die vermoedelijk uit eind jaren '50 van de 20<sup>ste</sup> eeuw dateert, niet meer voor (zie afb. 8) en zijn dan ook vermoedelijk na de buitengebruikstelling verdwenen.

Een opvallend element dat in relatie staat tot het bijverdienen van de molenaar, is de visbun. Op afbeelding 6 en 7 treffen we deze aan direct zuidelijk van de voorwaterloop. Volgens informatie van Jan Noorlander, voormalig vrijwillig molenaar van deze molen, was de Broekmolen vanouds

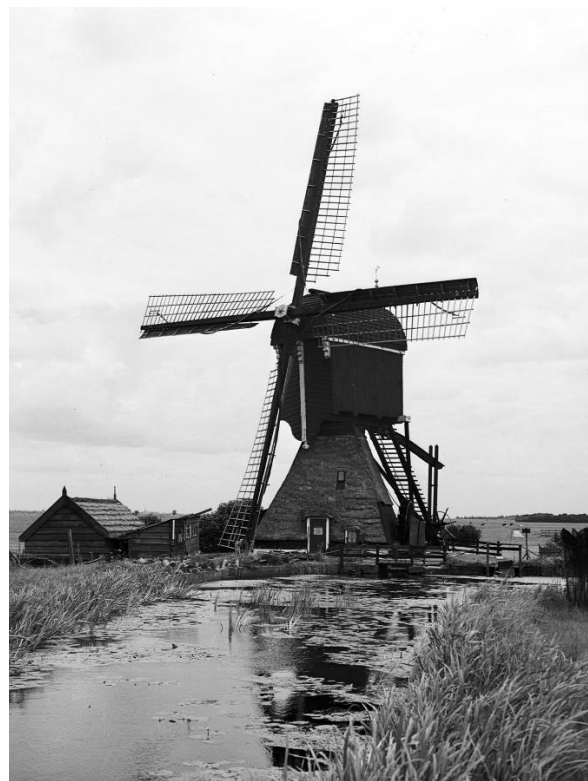
*afb. 7 Broekmolen gezien vanuit het westen, ca. 1950*

Een element dat in relatie staat met de bewoning in de molen is de boenstoep. Op afbeelding 7 is direct ten zuiden van de schuur een eenvoudige boenstoep waarneembaar. Momenteel bevindt zich op dezelfde plaats nog een betonnen variant, die mogelijk de opvolger is van de versie die op de voornoemde afbeelding zichtbaar is.

een molen waar veel vis kon worden gevangen.<sup>1</sup> Op afbeelding 7 zien we behalve de visbun ook netten die op houten staken staan te drogen.

Op afbeelding 7 is ten noordwesten van de molen een moestuin waarneembaar waarin koolsoorten staan. De huidige moestuin ligt ten zuiden van de molen en wordt door de molenaar beheerd en is een passend element op het erf.

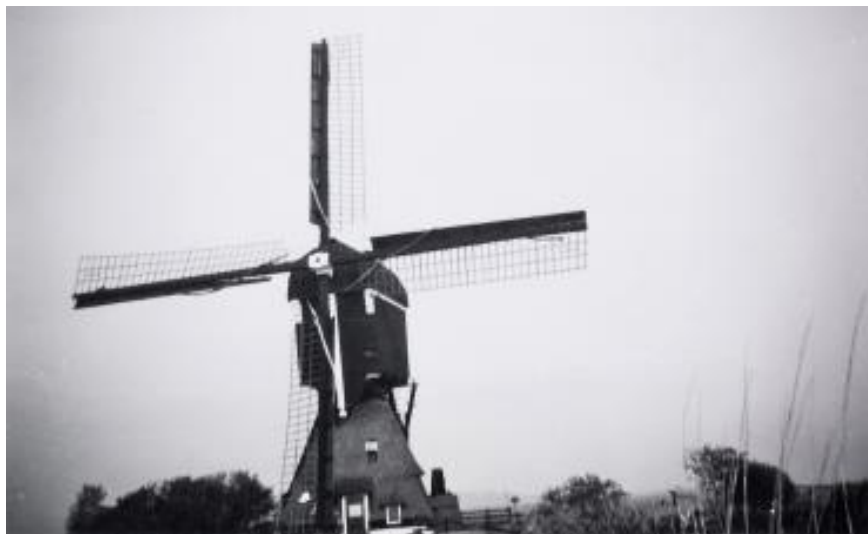
*afb. 8 Broekmolen gezien vanuit het westen, vermoedelijk eind jaren '50 van de 20<sup>ste</sup> eeuw*

Op afbeelding 8 is ten zuiden van de molen een gemak waarneembaar, staande op de kade van de boezem van de Overwaard. Op ongeveer dezelfde plaats is sinds de restauratie van 2012-2013 wederom een gemak aanwezig.

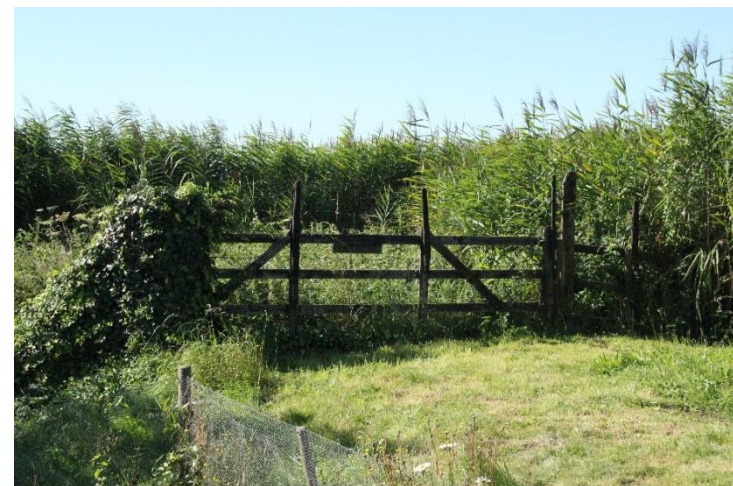
*afb. 10 Het hek op de grens van het molenerf aan de zuidzijde*

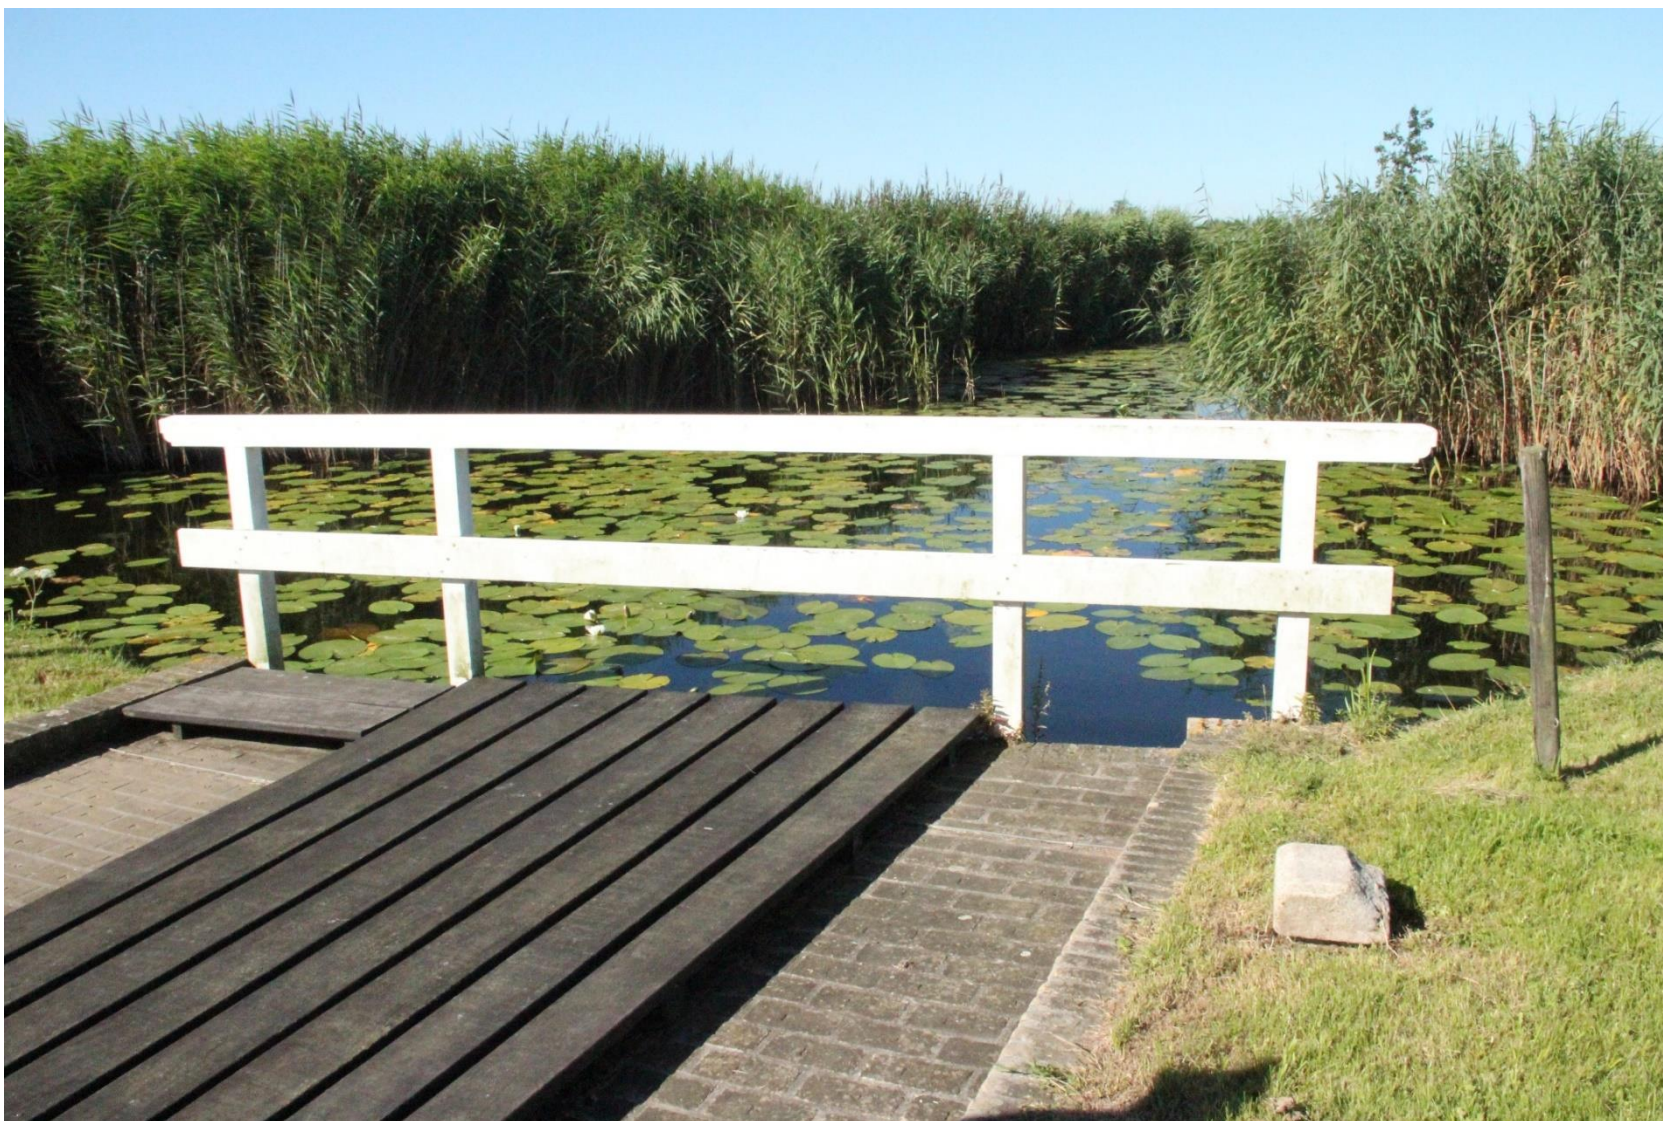
*afb. 12 Het voorwaterloophek*

| Element | Aanwezig | Omschrijving | Waardering/advies |
|---|---|---|---|
| <b>Waterloophekken</b> | Aanwezig | <p>Boven de voorwaterloop is op de afbeeldingen 6 t/m 9 een eenvoudig waterloophek waarneembaar, bestaande uit vier vierkante houten palen met daartegen tegen de binnenzijde op twee niveaus middelbrede planken.</p> <p>Boven de achterwaterloop is een eenzelfde hek van dezelfde opzet en vorm waarneembaar. Beide hekken waren geteerd.</p> | <p>Het huidige voorwaterloophek is niet oorspronkelijk en wijkt ook af van het oorspronkelijke model in vorm, detaillering en kleur (zie afb. 15). Het hek heeft geen cultuurhistorische waarde.</p> <p>Het hek boven de achterwaterloop is smaller dan het oorspronkelijke hek, maar is in vorm, detaillering en kleur wel overeenkomstig. Ter weerszijden van het hek bevinden zich lage hekken.</p> |

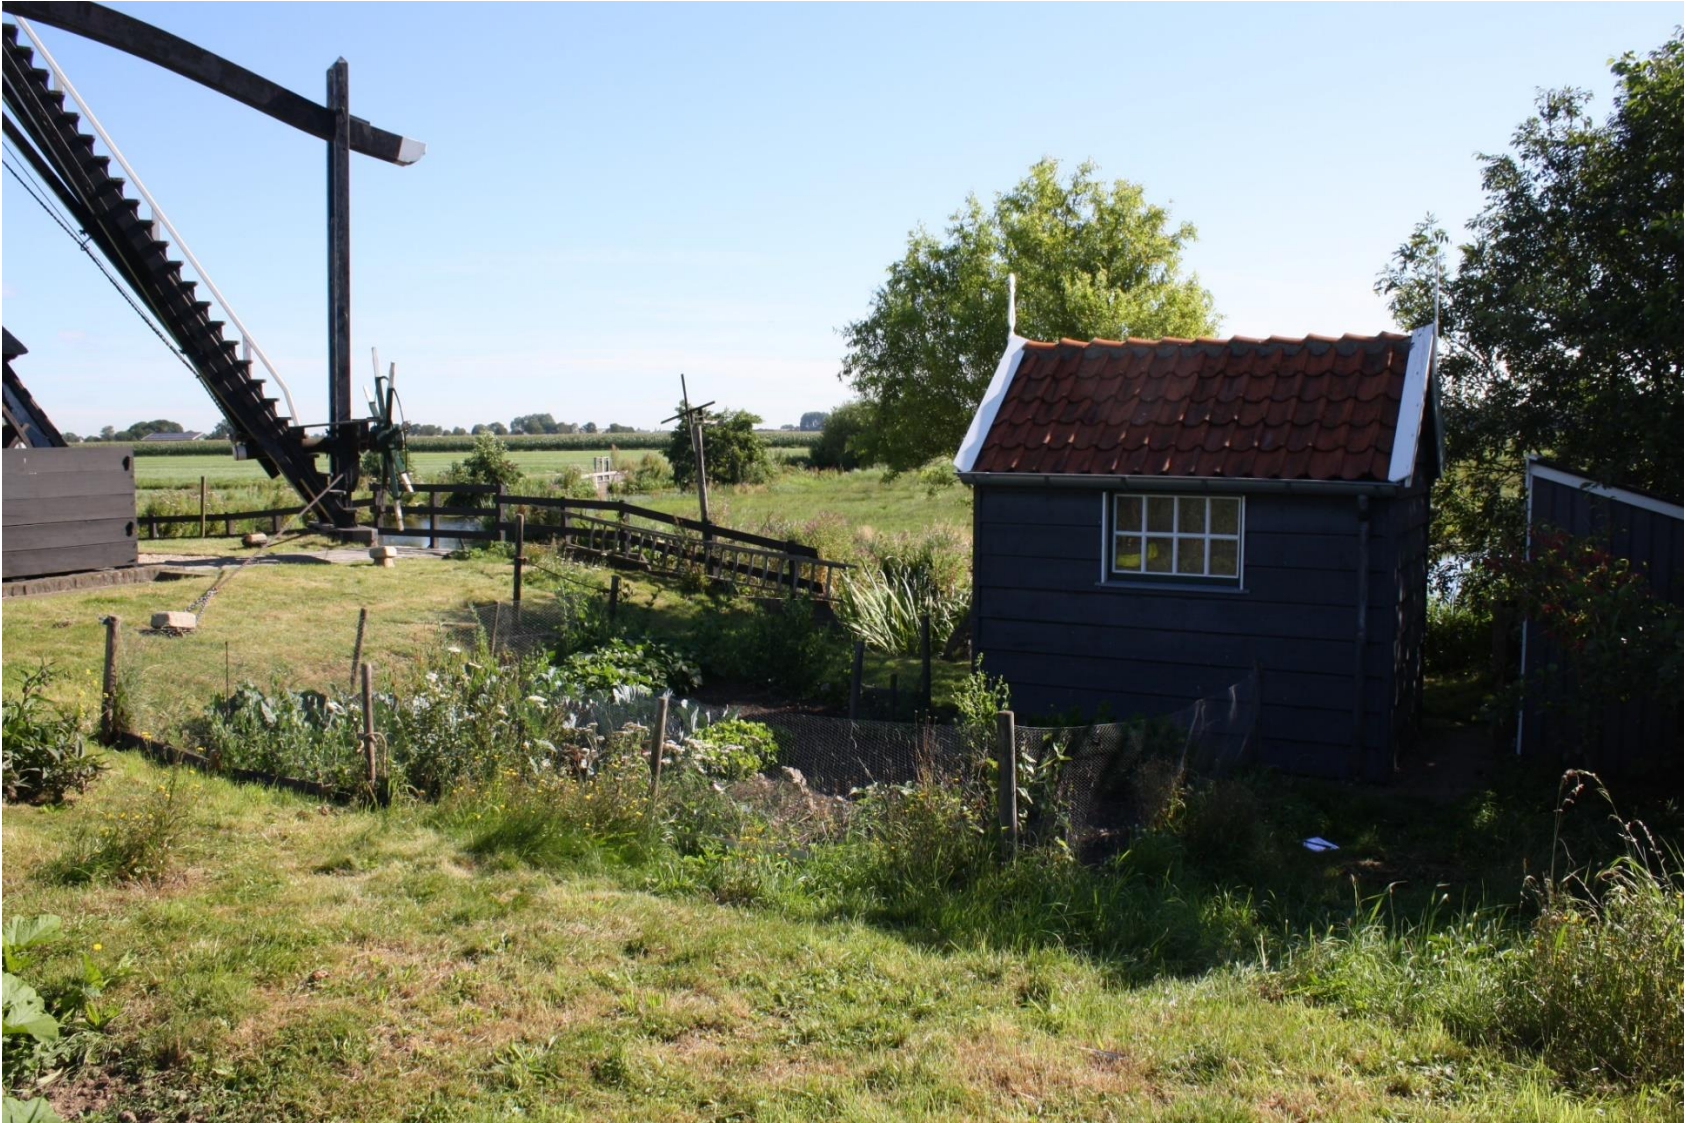
*afb. 13 Het molenerf van de Broekmolen met op de voorgrond de moestuin met daarachter het schuurtje en het gemak*

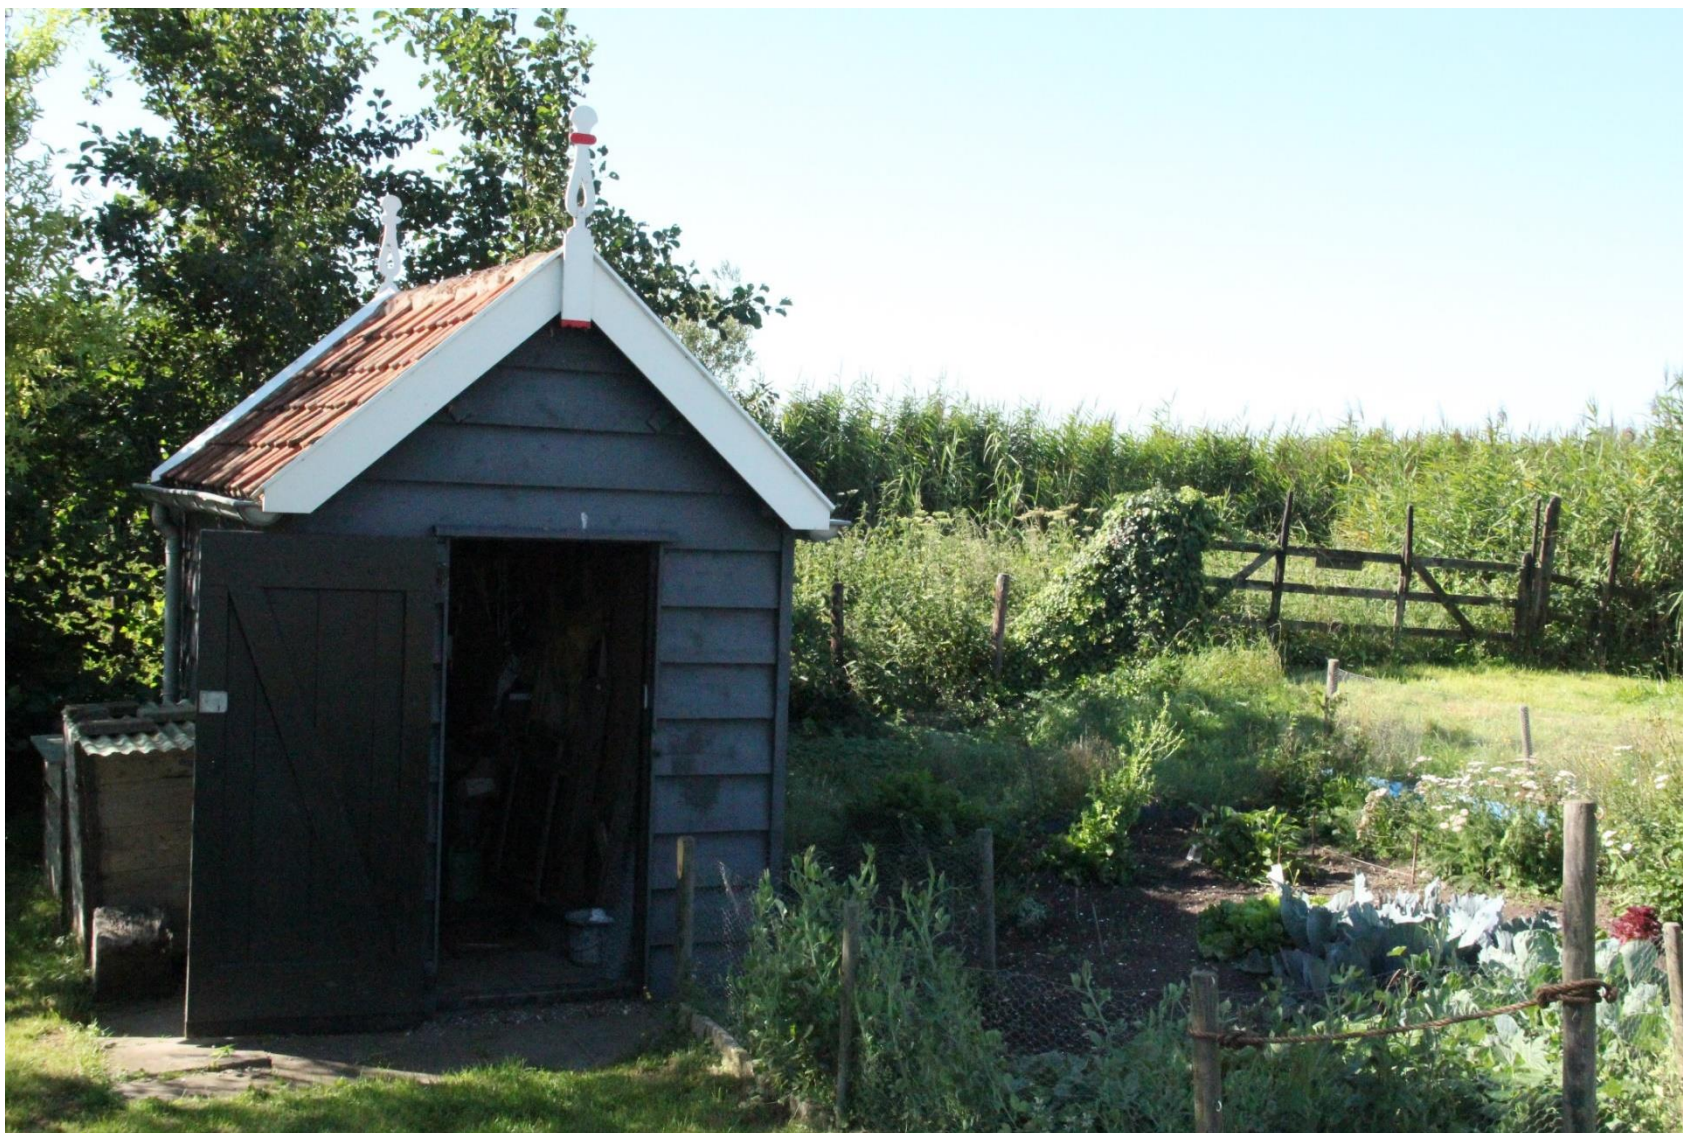
*afb. 14 Het schuurtje op het erf van de Broekmolen met rechts de moestuin en het hek op de zuidelijke erfgrans*

| Element | Aanwezig | Omschrijving | Waardering |
|---|---|---|---|
| <b>Schuur</b> | Aanwezig | Op afbeelding 6 en 7 is direct ten west/noordwesten van de molen een eenvoudig houten schuurtje waarneembaar. Dit schuurtje kent een rechthoekig grondvlak. Het is voorzien van met schaaldelen gepotdekselde geteerde wanden en zadeldak dat is gedekt met riet of stro. Op beide daklijsten zijn sierlijke makelaars aangebracht. Op afbeelding 7, daterend uit mei 1950, is dit schuurtje aan de zuidzijde uitgebreid met een aanbouw met lessenaar dak. Het schuurtje komt op afbeelding 8 en 9 niet meer voor. Het schuurtje is vermoedelijk tussen 1950 en 1967 (foto 9) verdwenen. | <p>Sinds 2012-2013 is er ten zuiden van de molen een nieuw houten schuurtje gebouwd met een rechthoekig grondplan met een nokrichting noord-zuid. De wanden zijn bekleed met gepotdekselde delen en het schuurtje heeft een met rode Hollandse pannen gedekt zadeldak. De daklijsten zijn helder wit geschilderd en voorzien van sierlijke makelaars, die qua vorm en kleurgebruik refereren aan de makelaar van de molen. De toegangsdeur is in de noordelijke gevel opgenomen en in de westelijke gevel is een liggend 8-ruitsvenster aangebracht.</p> <p>Het schuurtje is passend voor het erf maar heeft geen cultuurhistorische waarde.</p> |

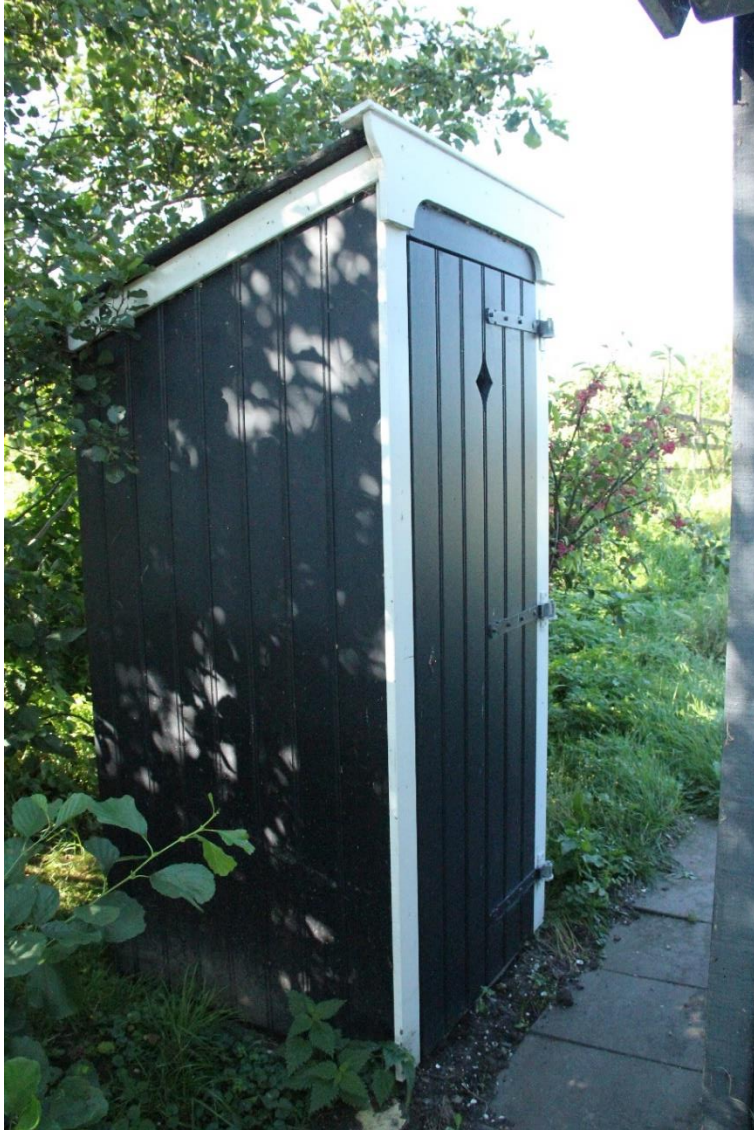
*afb. 15 Het gemak van het erf van de Broekmolen, exterieur*

| <b>Gemak</b> | Aanwezig | Op afbeelding 8 is ten zuiden van de molen een gemak waarneembaar, staande op de kade van de boezem van de Overwaard, 'afwaterend' op de voorboezem of kolk van de molen. Op afbeelding | Het huidige gemak is niet oorspronkelijk, maar sinds 2012-2013 op vrijwel dezelfde plek geplaatst. Het sluit in vorm en stijl aan bij de historische versie. In tegenstelling tot het vroegere gemak is de huidige versie bonter in kleurstelling.<br><br>Het gemak heeft een positieve waarde. |

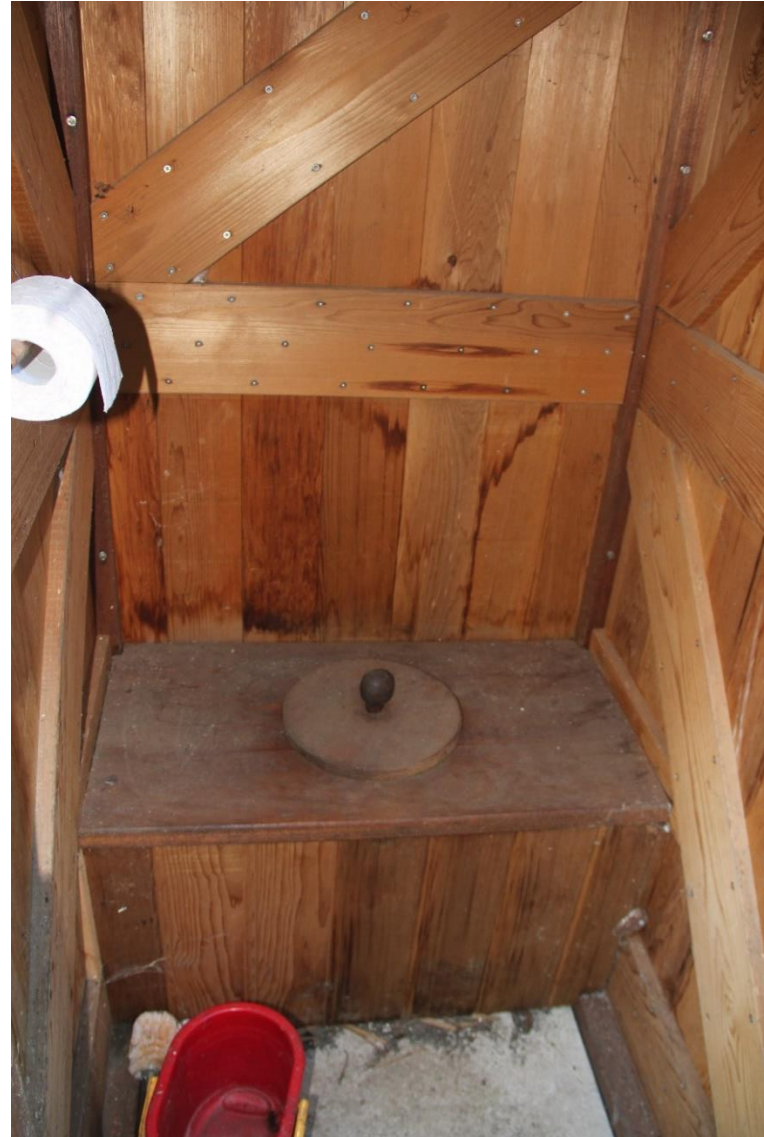
*afb. 16 Het gemak, interieur*

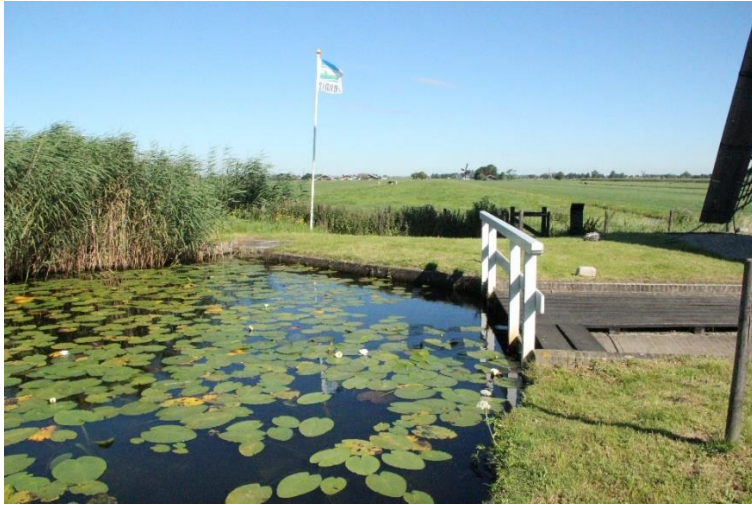
*afb. 19 De houten beschoeiing met het voorwaterloophek*

| Element | Aanwezig | Omschrijving | Waardering |
|---|---|---|---|
| <b>Natuurlijke oevers</b> | | De boezemkaden zijn ter hoogte van het molenerf beschoeid, zoals te zien op de afbeeldingen 6,7 en 9. Er is geen beeldmateriaal voor handen van de polderzijde, zodat daarover geen uitsluitsel kan worden gegeven. | Thans is er aan de noordzijde van de voorwaterloop een betonnen beschoeiing aanwezig. Ten zuiden van de voorwaterloop is een houten beschoeiing geplaatst. Dit is ook het geval aan de polderzijde bij de achterwaterloop. |

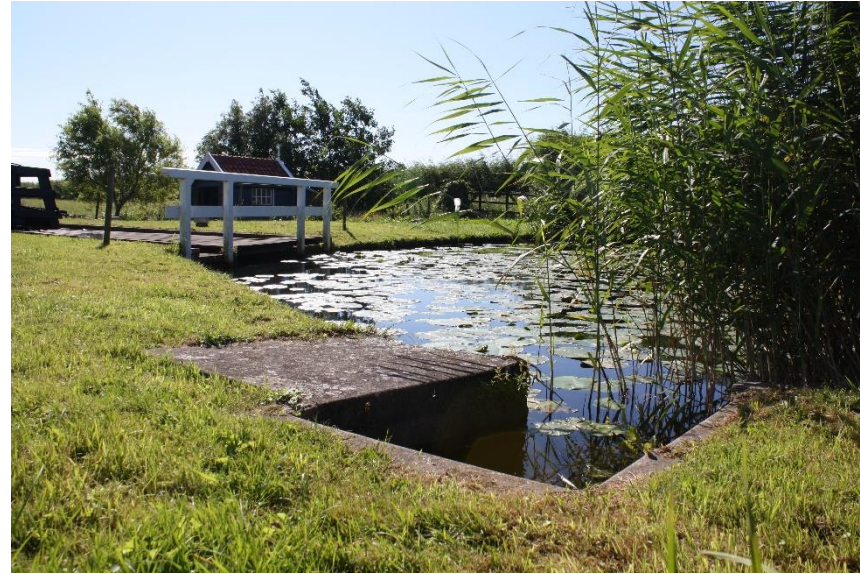
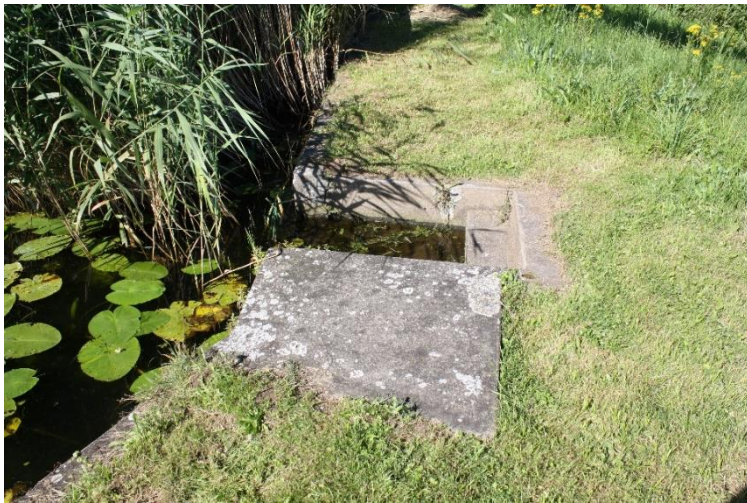
*afb. 20 De boenstoep*

*afb. 24 De boenstoep*

| Element | Aanwezig | Omschrijving | Waardering |
|---|---|---|---|
| <b>Boenstoep</b> | Aanwezig | Op afbeelding 6 is een boenstoep waarneembaar, direct ten zuiden van de schuur. | Op deze locatie is thans een betonnen versie aanwezig. De boenstoep ligt op de goede plek en heeft een positieve waarde. |

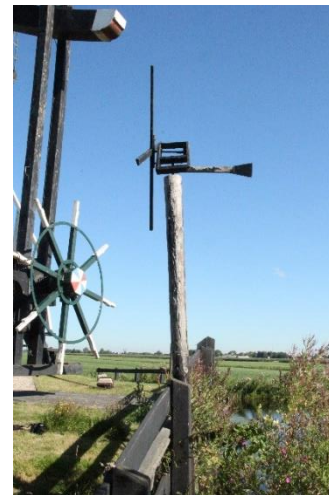
*afb. 25 Het spinnetje*

| Element | Aanwezig | Omschrijving | Waardering |
|---|---|---|---|
| <b>Spinnetjes of spintjes</b> | Aanwezig | Op het hekwerk boven/bij de achterwaterloop is thans een eenvoudig spinnetje aanwezig. Op de historische afbeeldingen is geen spinnetje waargenomen. | Het spinnetje is een nieuwe toevoeging aan het erf, maar is passend op het erf en heeft in die zin een positieve waarde. |
