# **Wieken vervangen van de Achtkante molen te Streefkerk**

## **Fotoreportage**

In de periode januari – april 2024 is het wiekenkruis volledig vervangen en nu kan de molen weer malen. Het riet wordt in het voorjaar van 2025 vervangen.

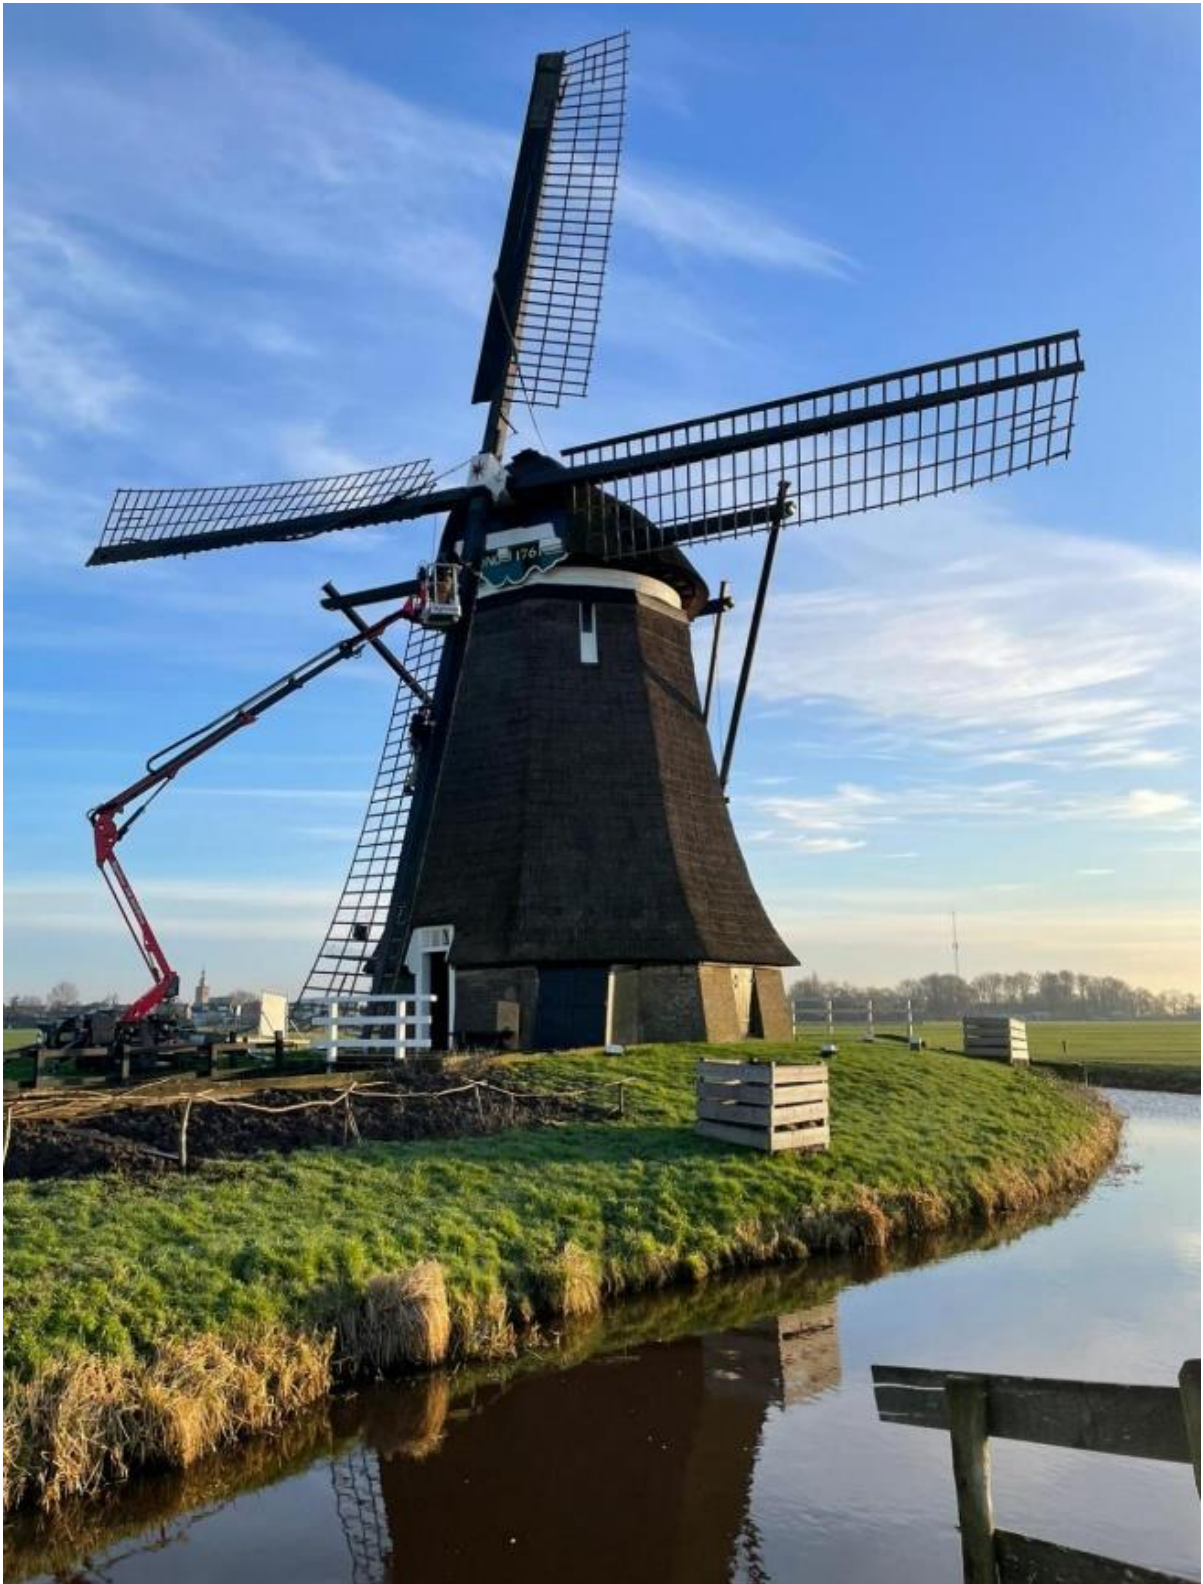
Op 13 februari zijn ze begonnen met het uithalen van de borden en het verwijderen en afvoeren van het hekwerk.

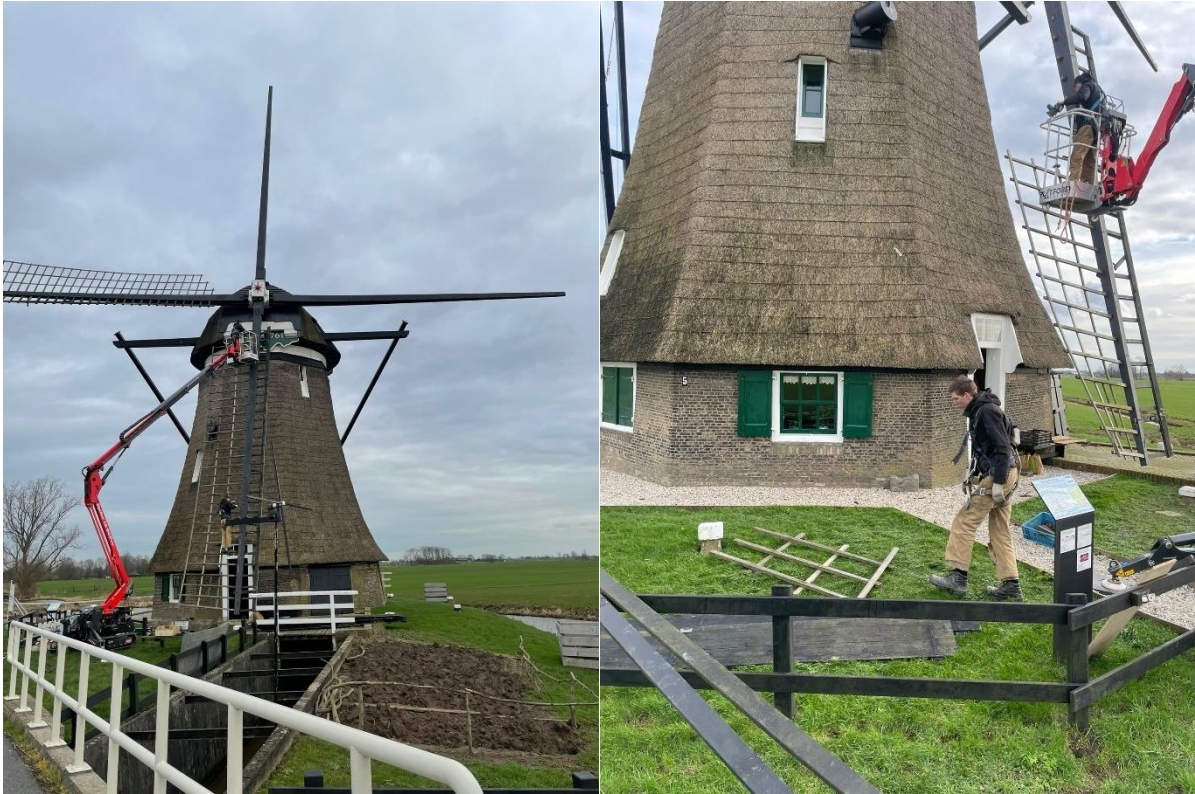
14 februari

Verder met demonteren.

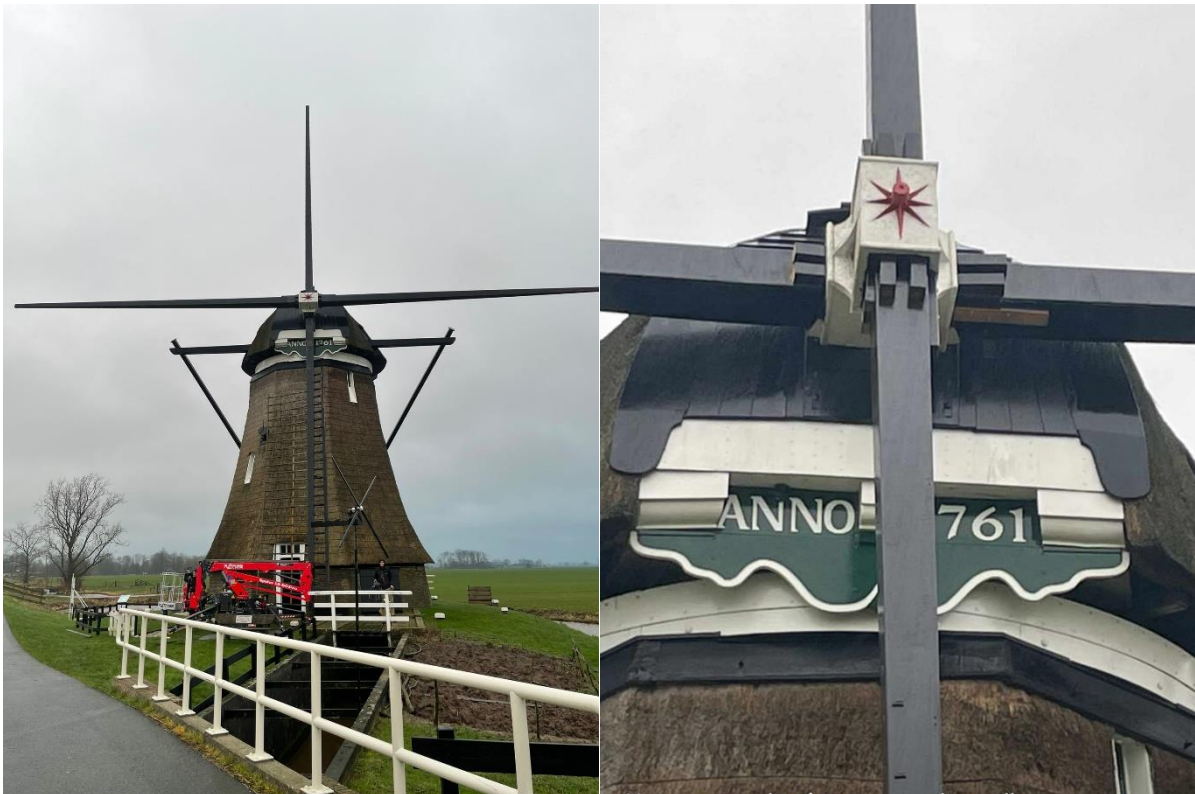
Aan het einde van de dag "met kale stokken."

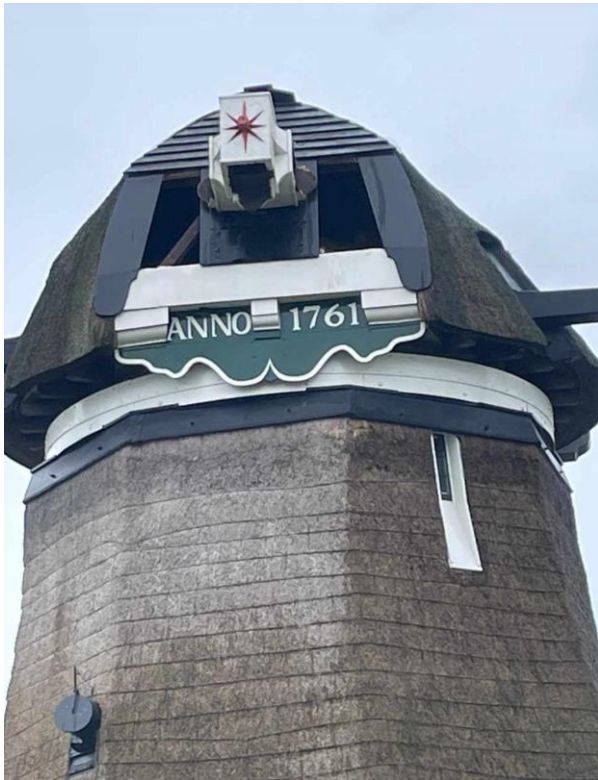
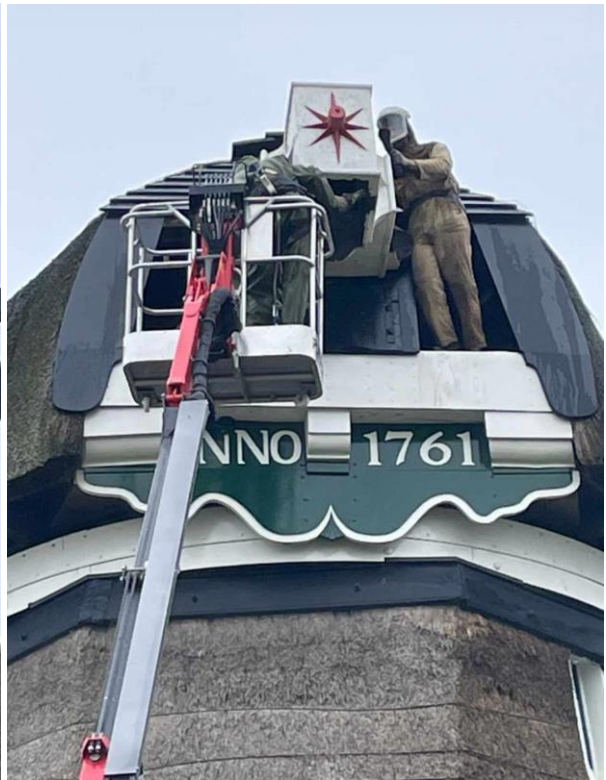
15 februari, de oude roeden gestreken

Schoonmaken van de askop.

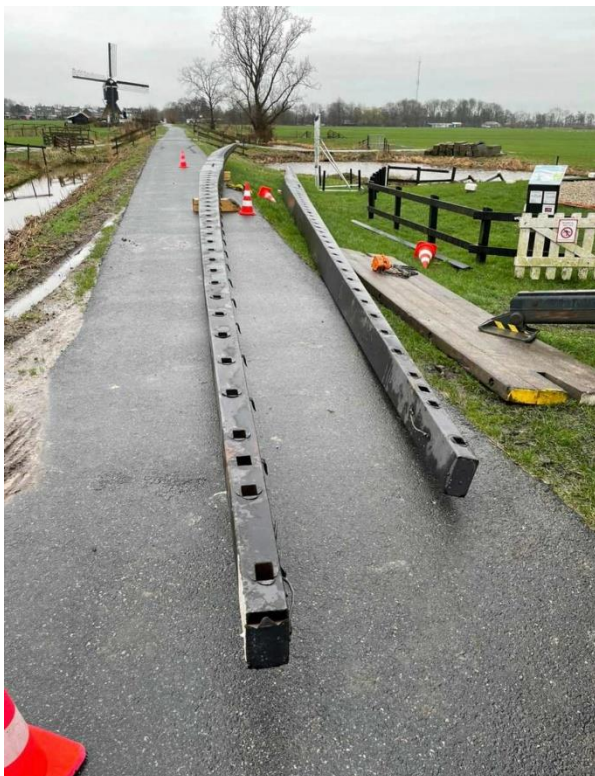
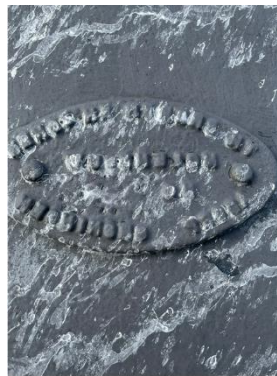
Typeplaatje Bremer.

De oude roeden; links de Van Iperenroe, rechts de Bremerroe.

De oude roeden die nu zijn verwijderd waren gelast. Zowel de dikte van het staal als de lassen werden zo slecht dat ze dringend vervangen moesten worden. De nieuwe roeden komen van de fa. Beijk (uit Afferden, L) en ze zijn zo gemaakt dat ze dezelfde vorm hebben als de toenmalige Potroeden. Omdat het houtwerk van het gevlucht te ver versleten was is dit geheel vernieuwd. Dat betreft de heklatten, midden- en achterzoomlatten, de voorzoom en de wind- en steekborden.

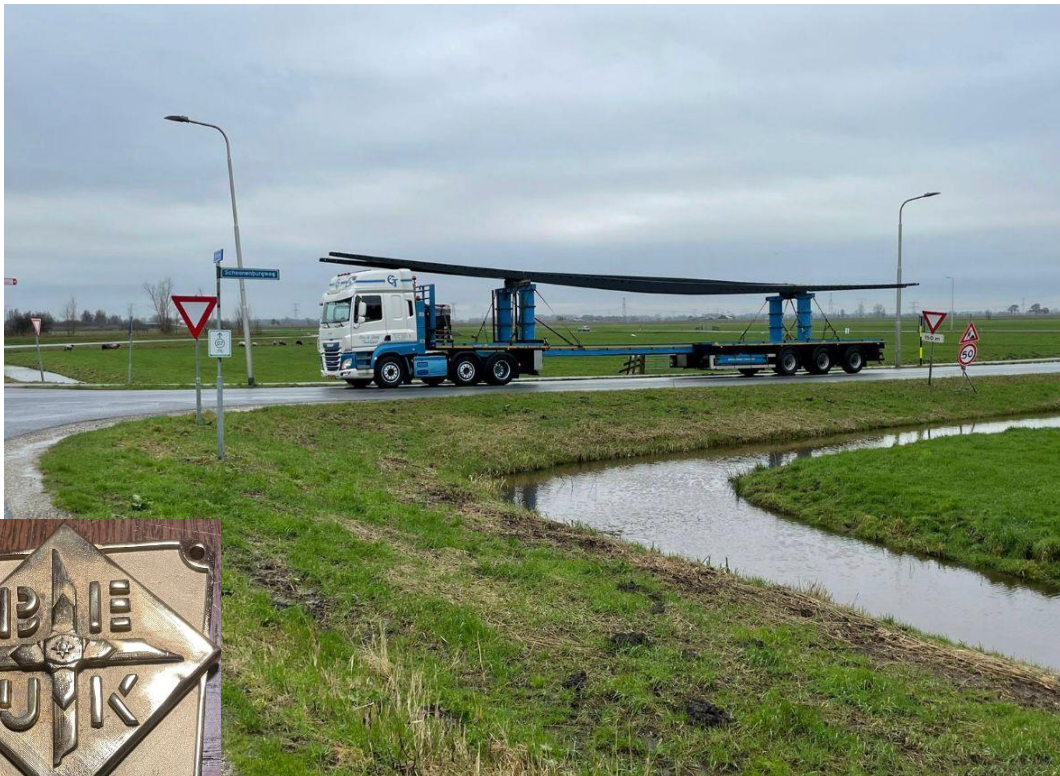
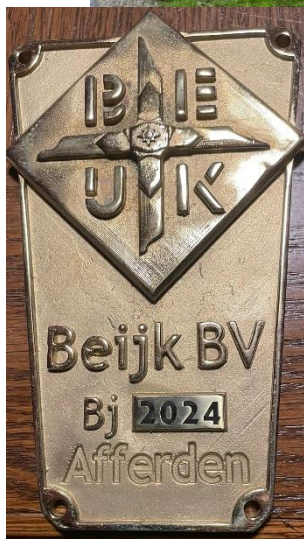
De

nieuwe roeden arriveren bij de Tiendweg  
Typeplaatje Beijck

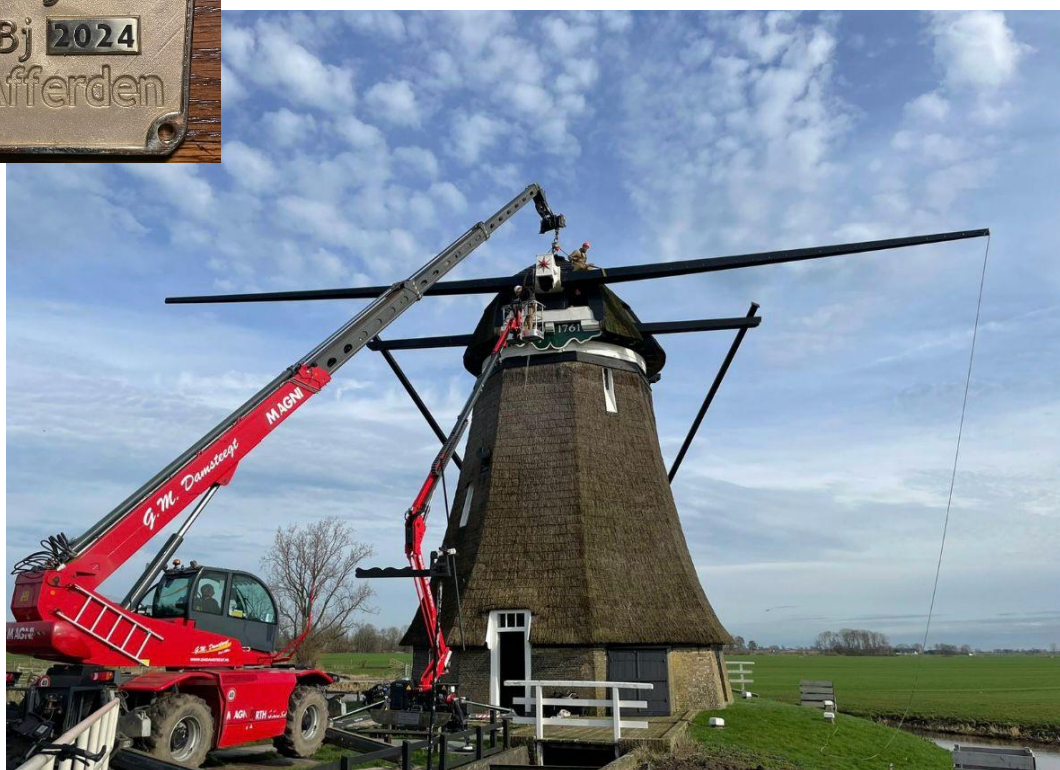
Niet veel later is de nieuwe binnenroe al gestoken.

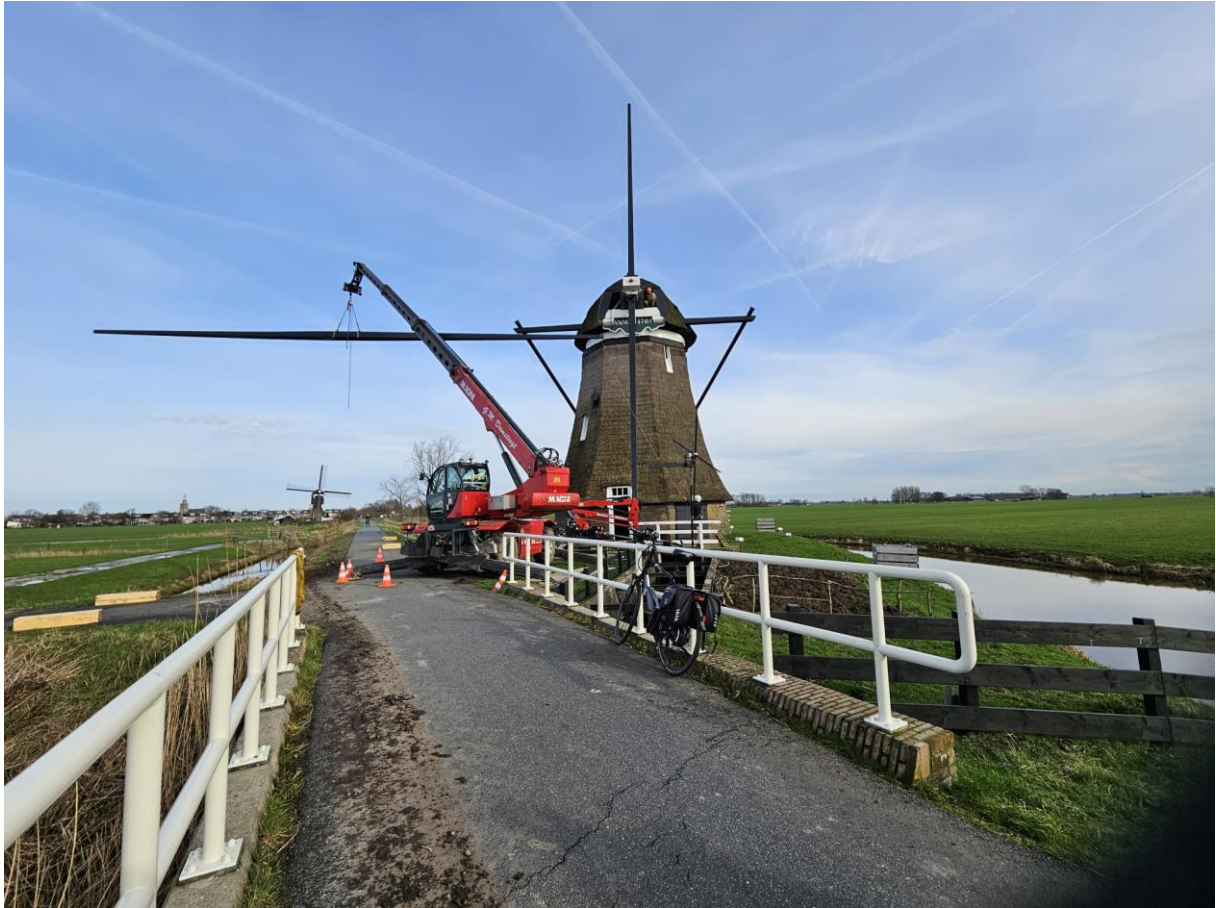
MP

Het steken van de buitenroe.

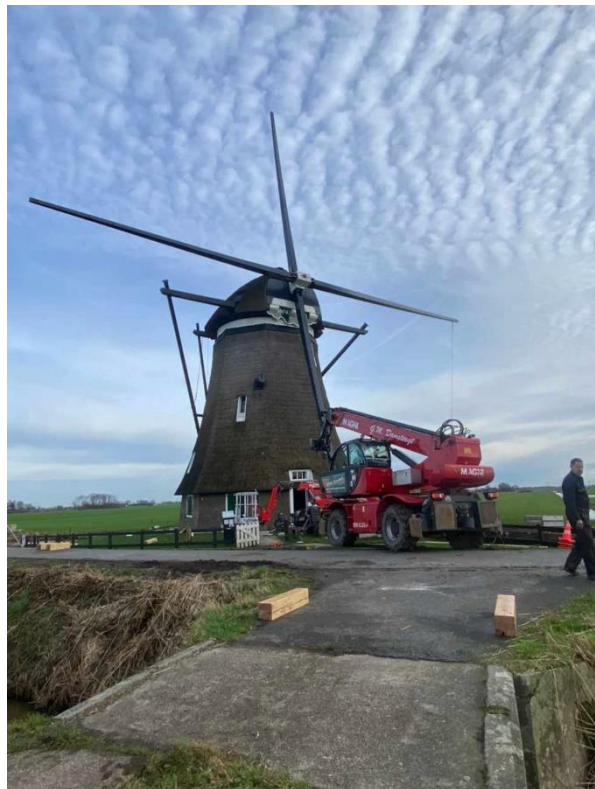
VDW

Aan het einde van de dag weer met roeden.

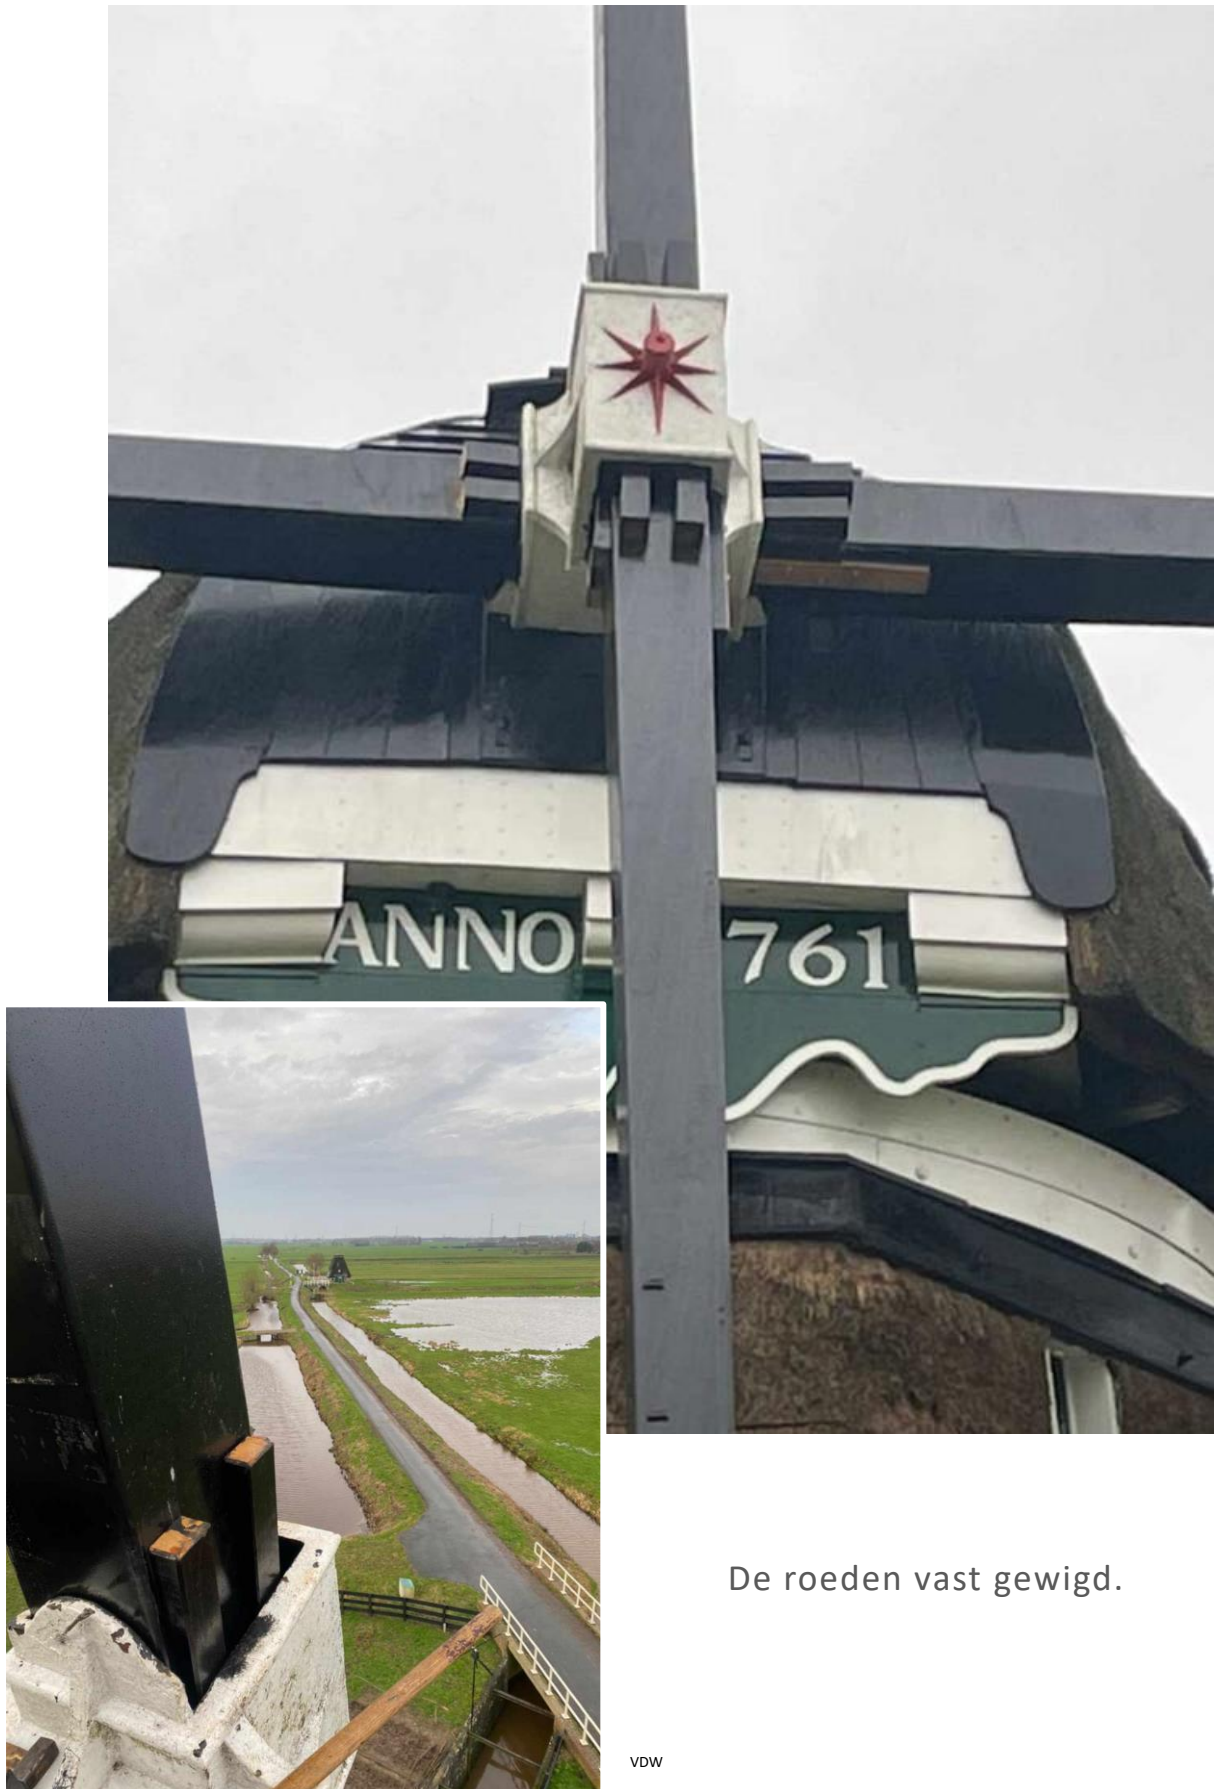
VDW

De roeden vast gewigd.

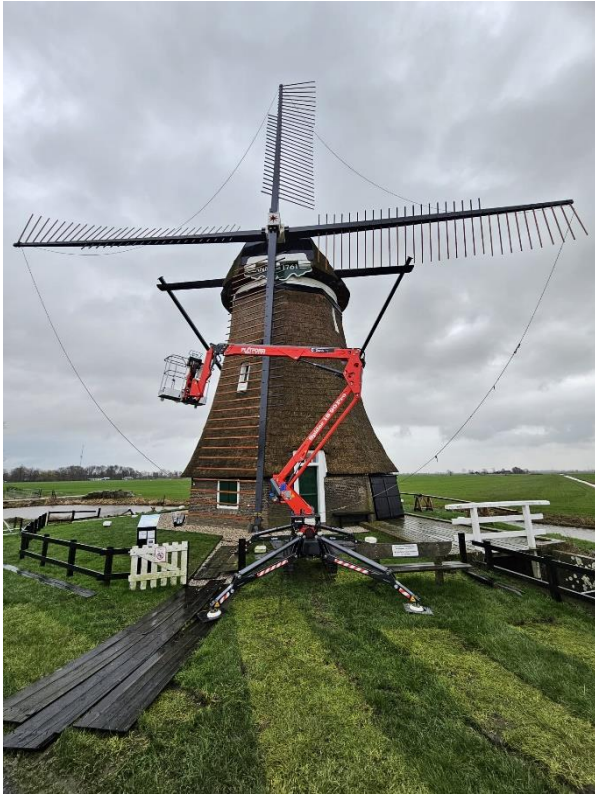
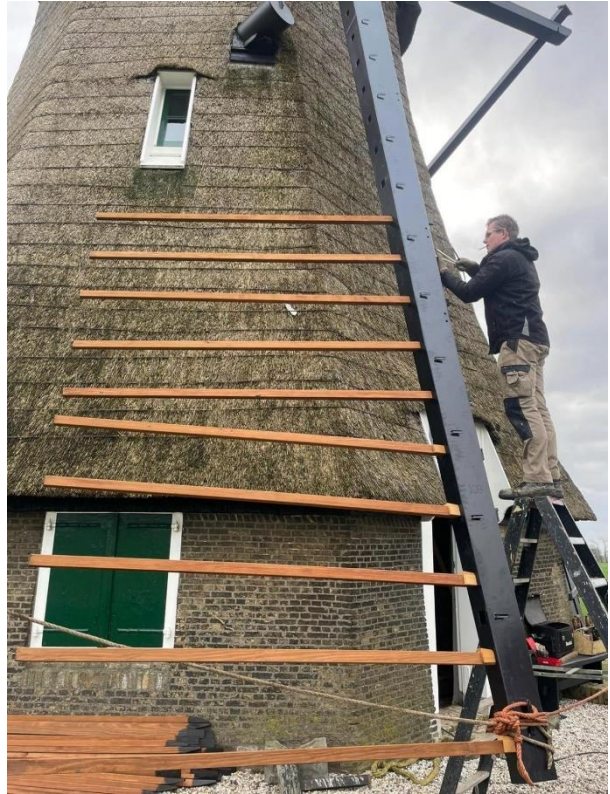
MP

Het aanbrengen van de heklatten.

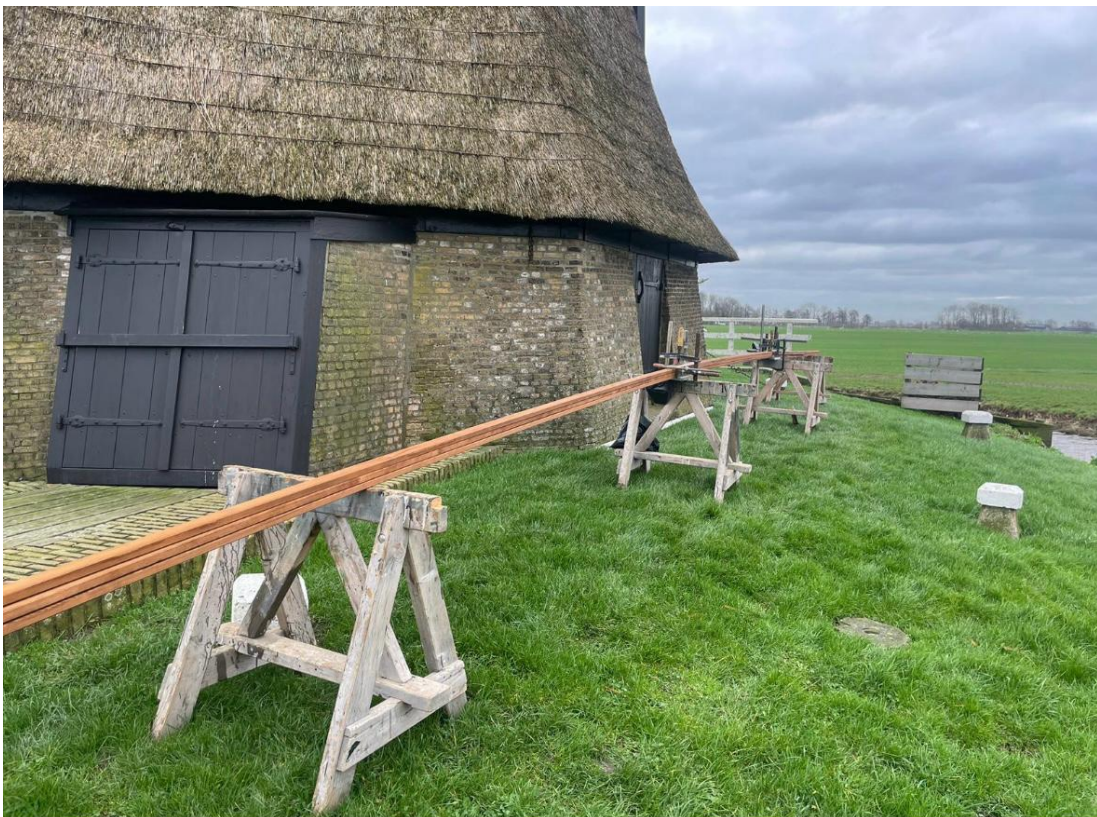
De zoomlatten liggen ook al klaar.

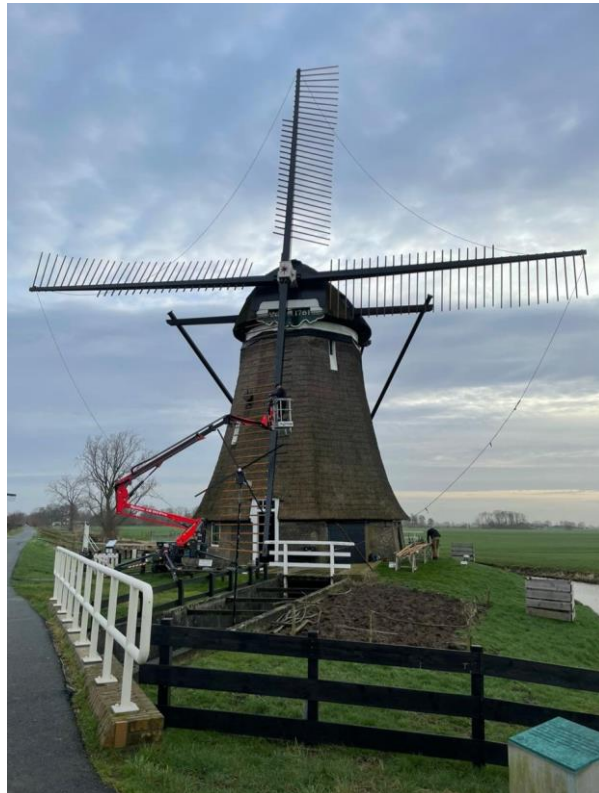
De hekwiggen worden aangebracht.

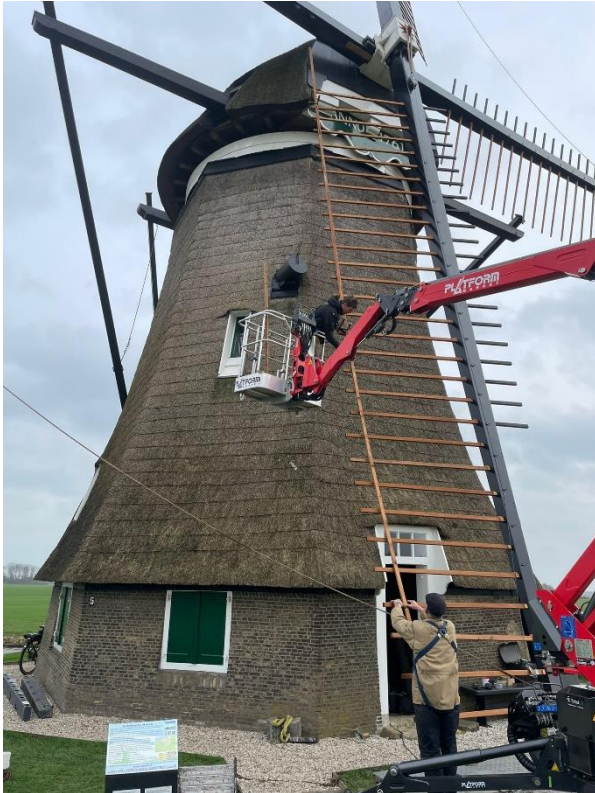
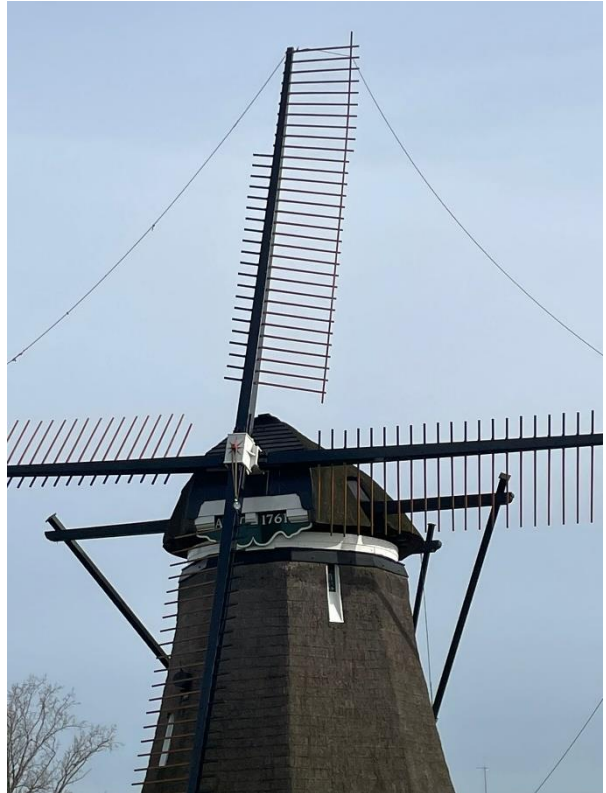
Daarna is de achterzoom aan de beurt.

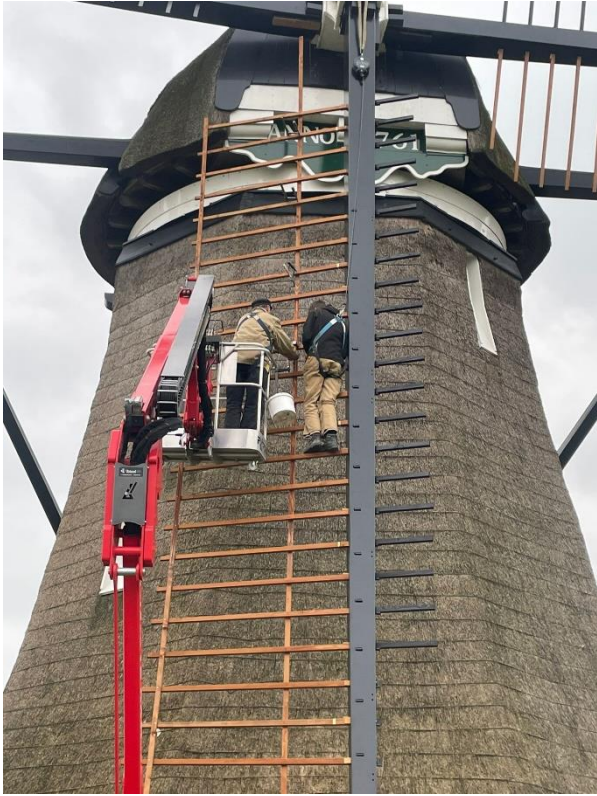
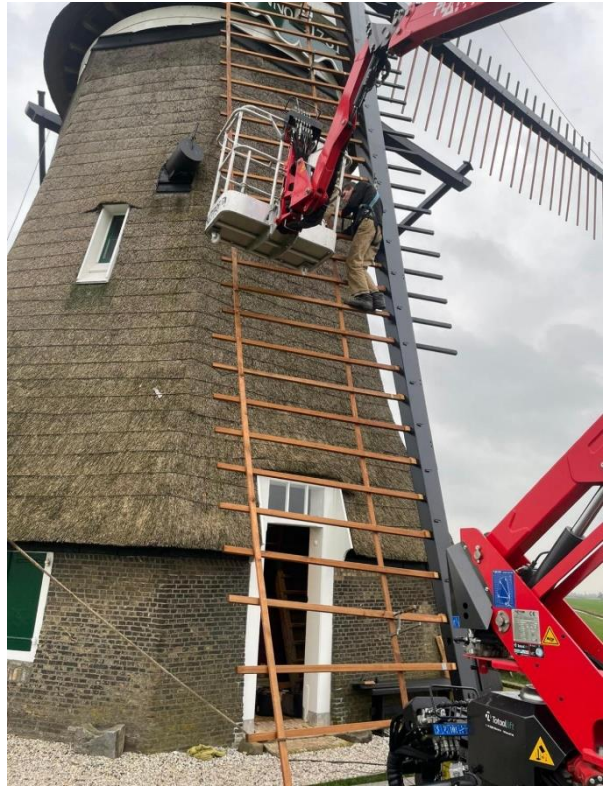
Vervolgens de middenzomen.

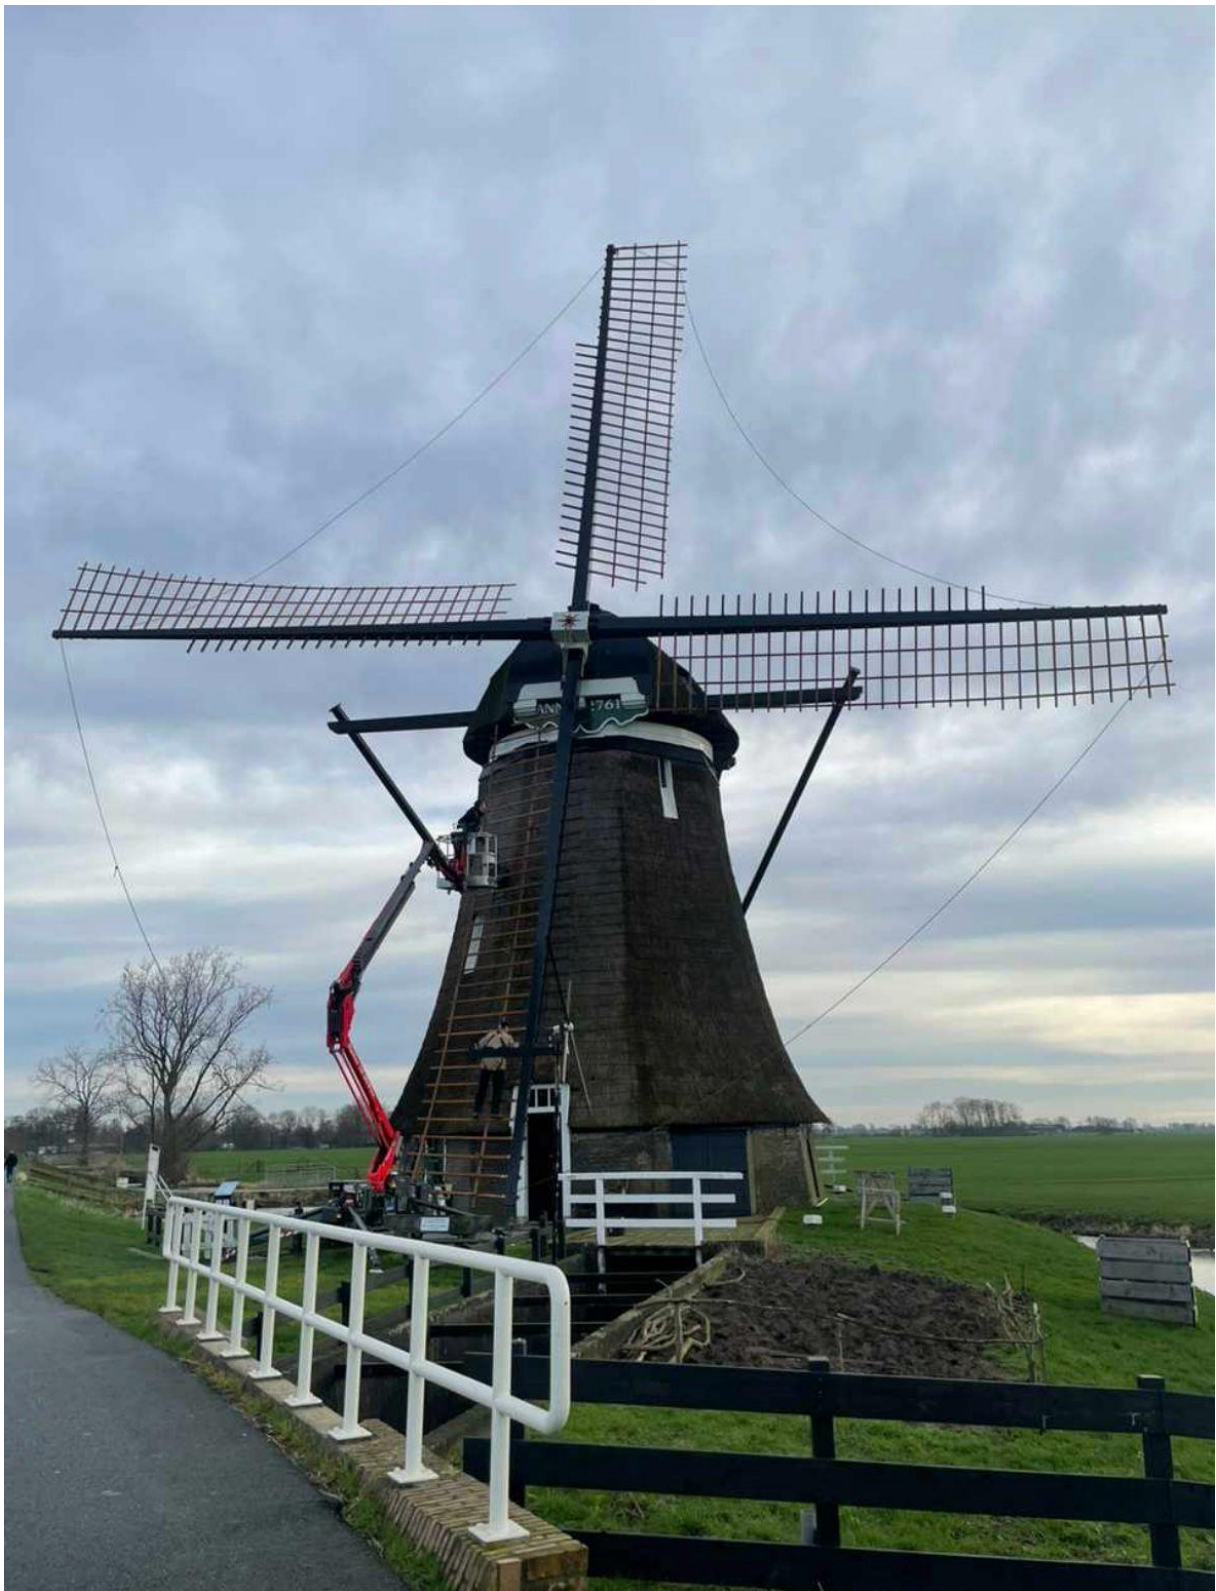
Het hekwerk al weer bijna compleet

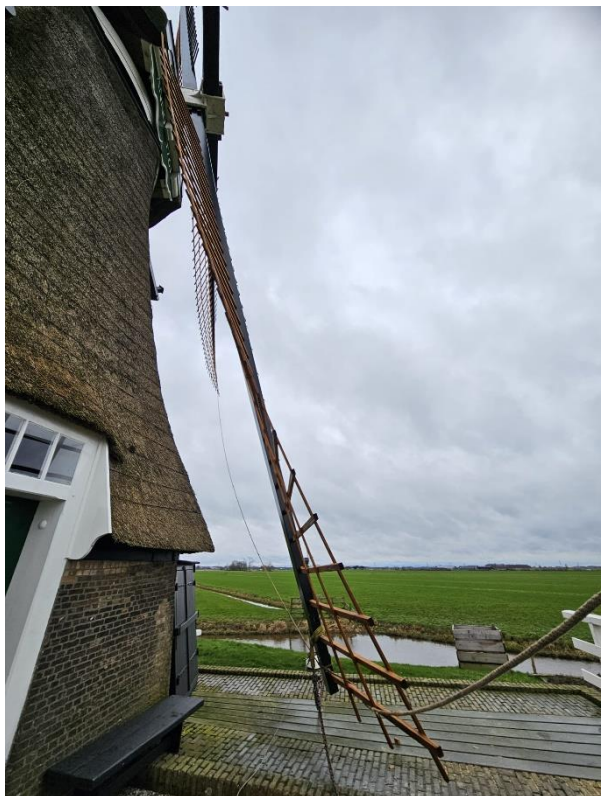
MP

Mooie schoot aangebracht!

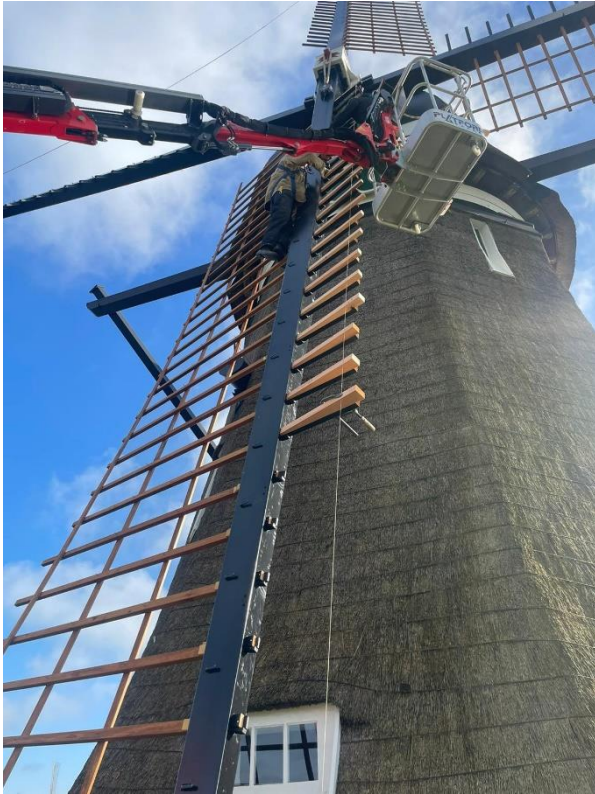
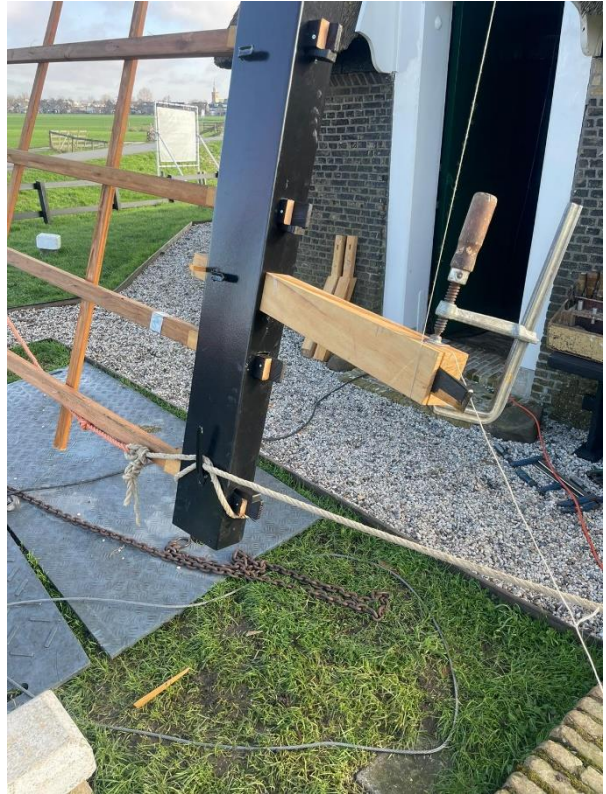
Gestart met de voorzoom.

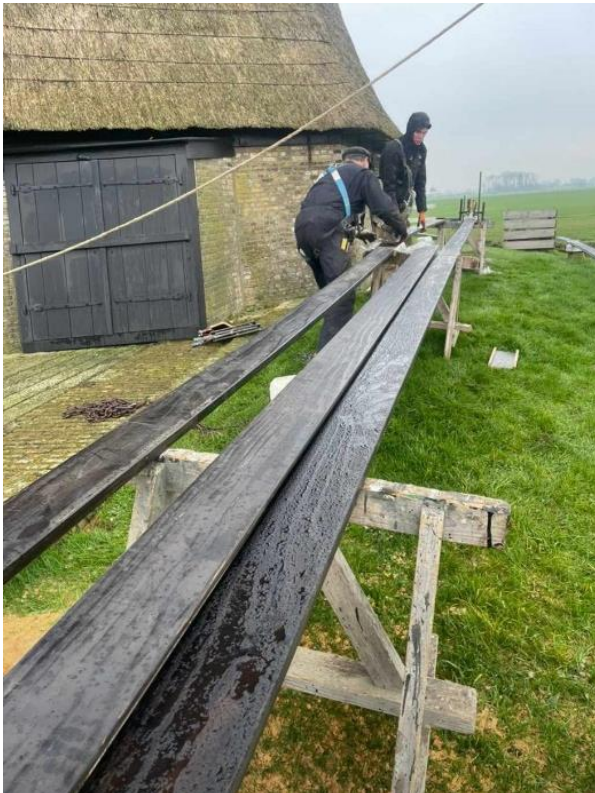
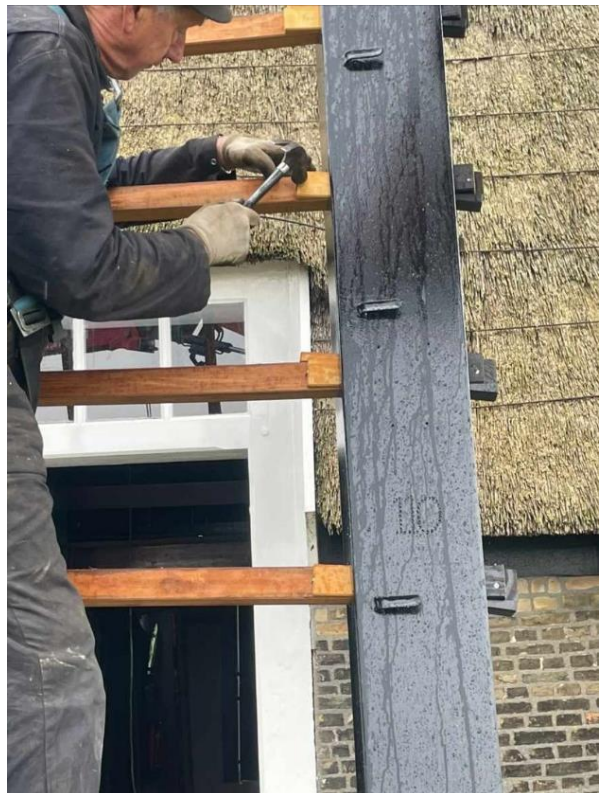
De voorzomen voorbereiden en wiggen borgen.

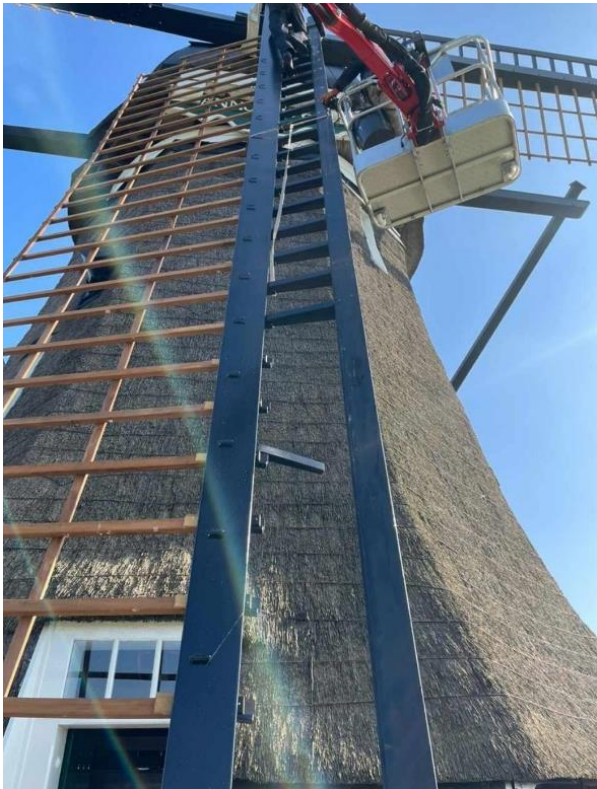
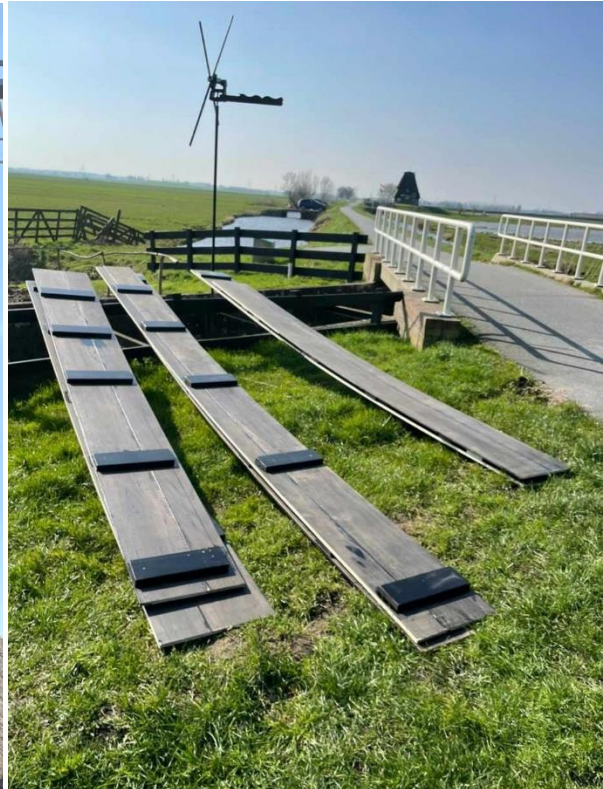
Voorzomen gemonteerd, daarna de windborden.

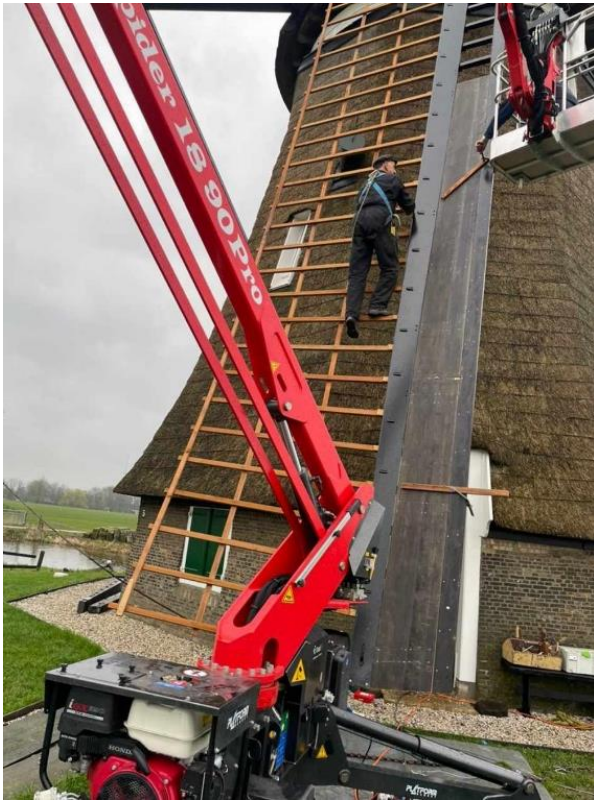
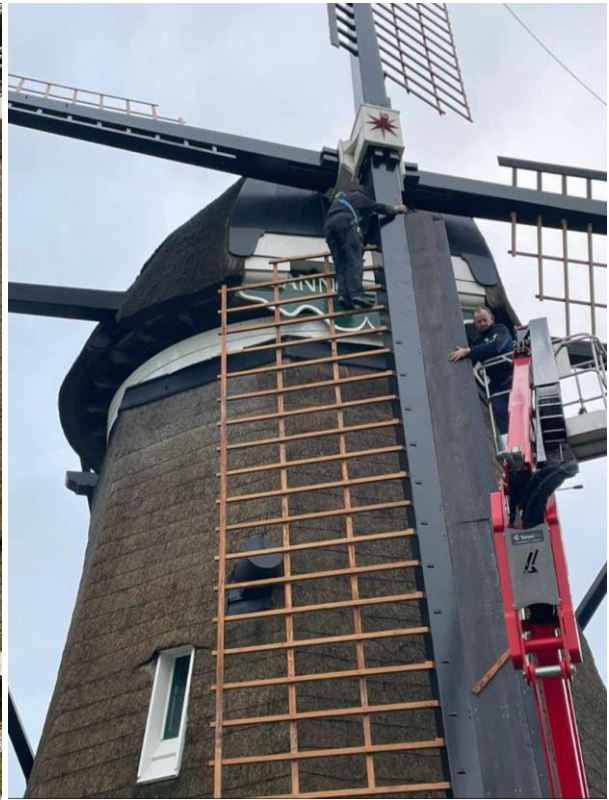
Afstellen van de windborden.

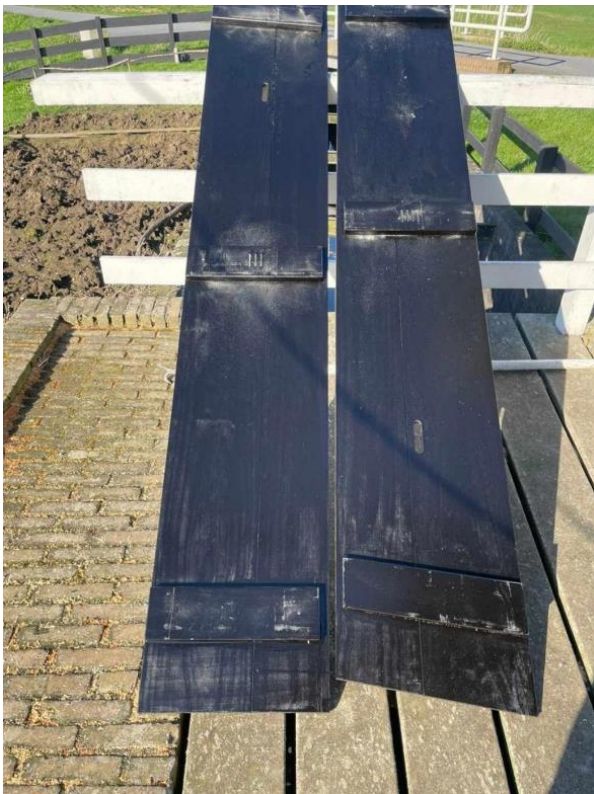
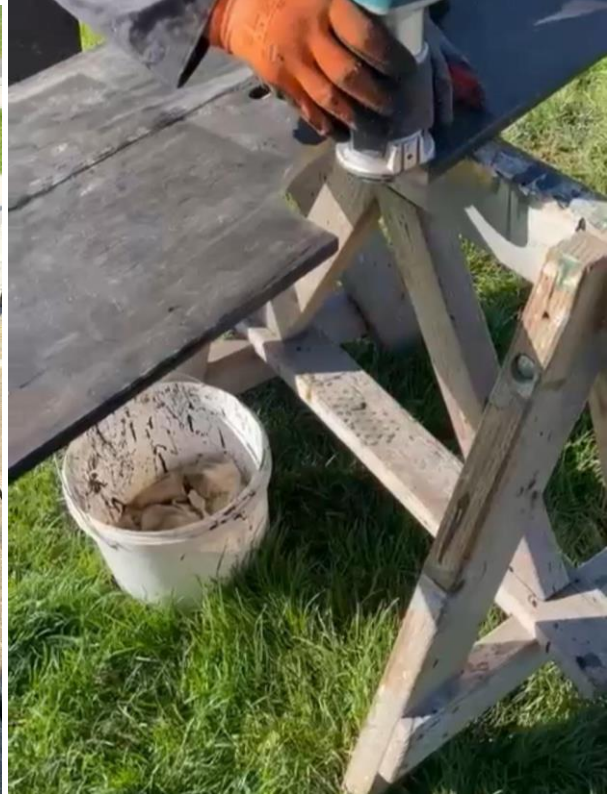
En dan nog de steekborden.
