# **Wieken vervangen van de Achtkante molen te Streefkerk**

## **Fotoreportage**

In de periode januari – april 2024 is het wiekenkruis volledig vervangen en nu kan de molen weer malen. Het riet wordt in het voorjaar van 2025 vervangen.

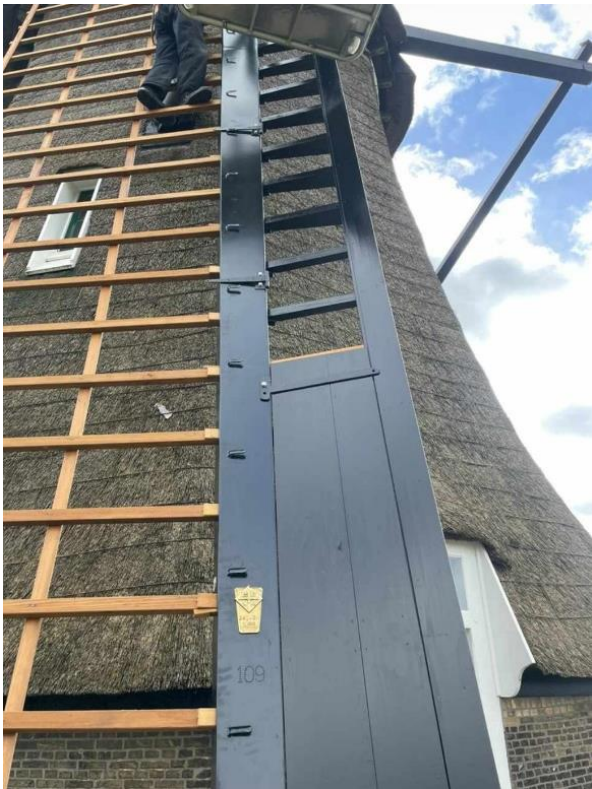
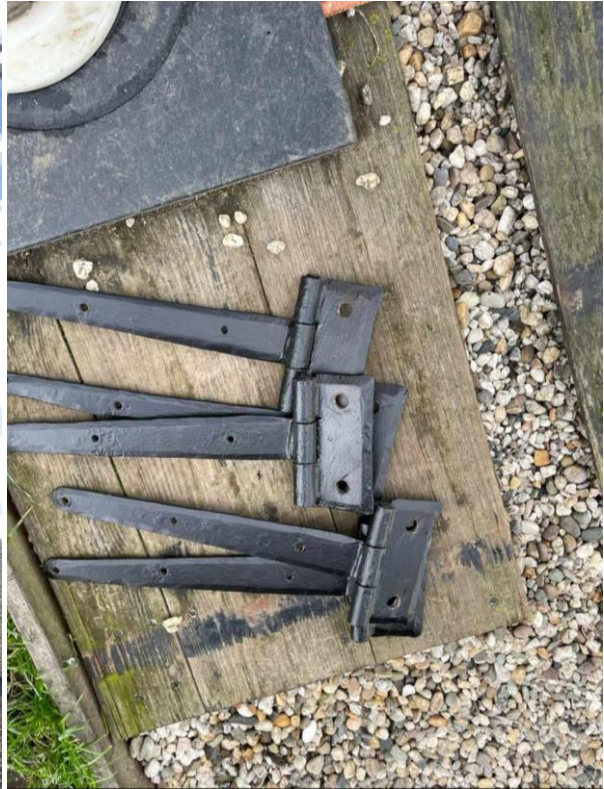
Bevestigen van de windborden.

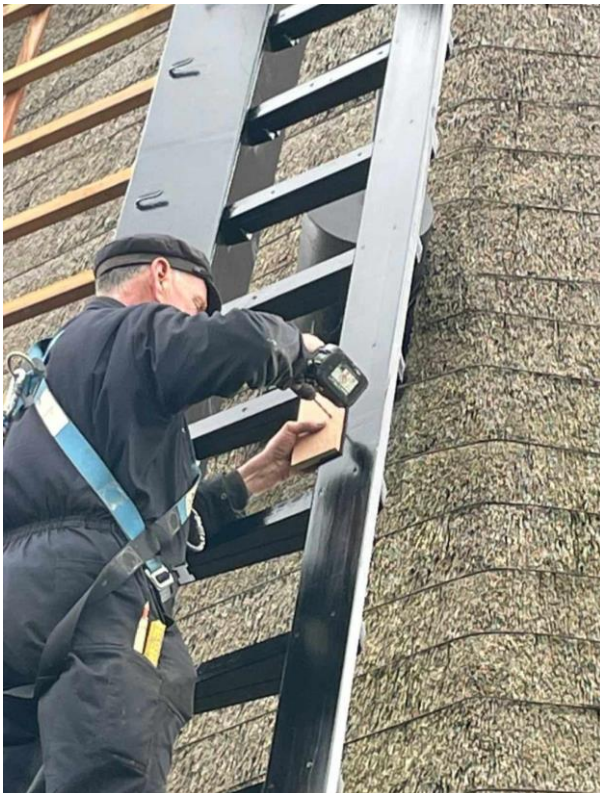
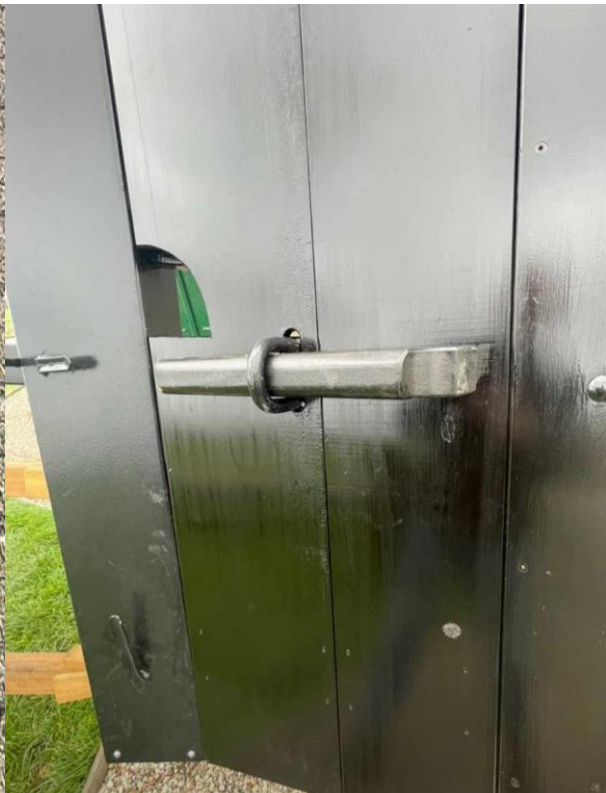
Alles netjes met mallen voorbereid.

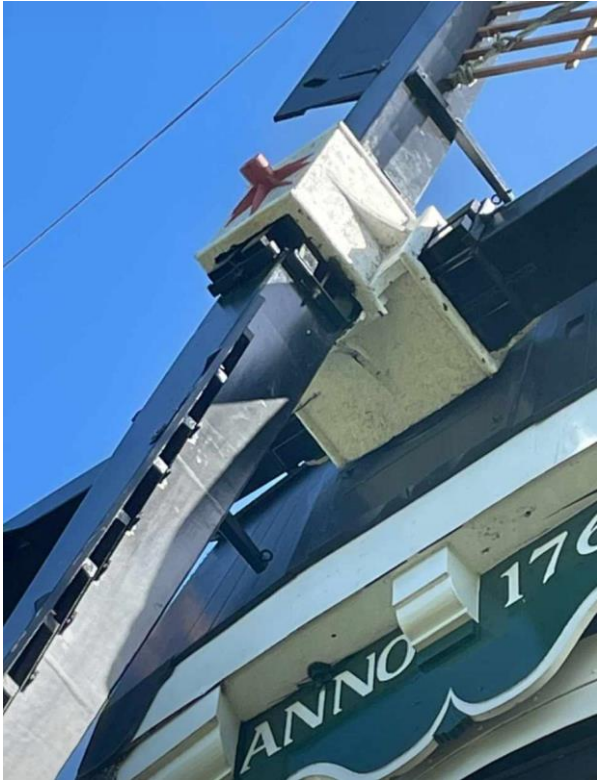
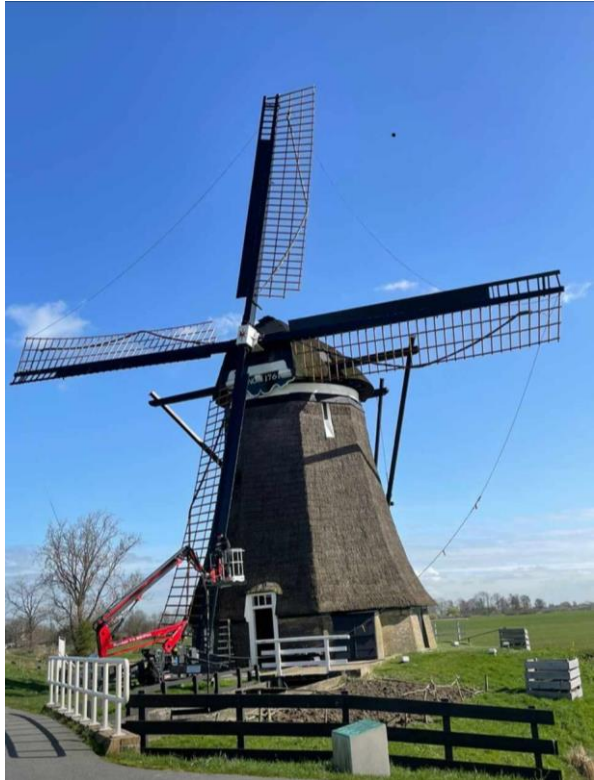
Spitijzers aangebracht en zeilen opgehangen.

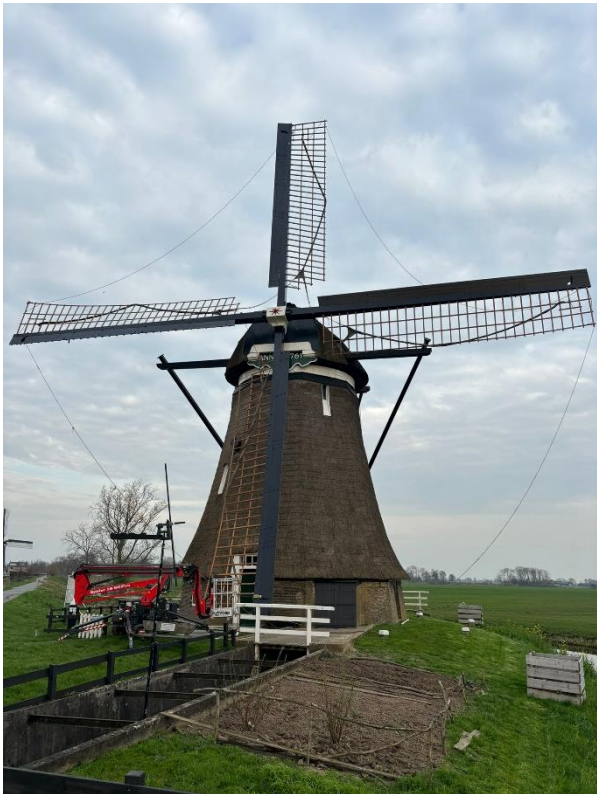
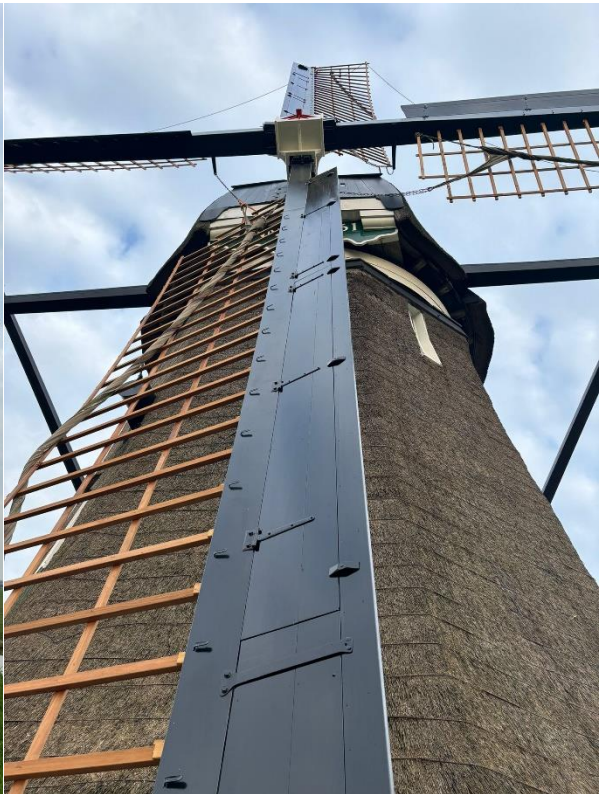
De zeilen met de schilderssteek vastgezet.

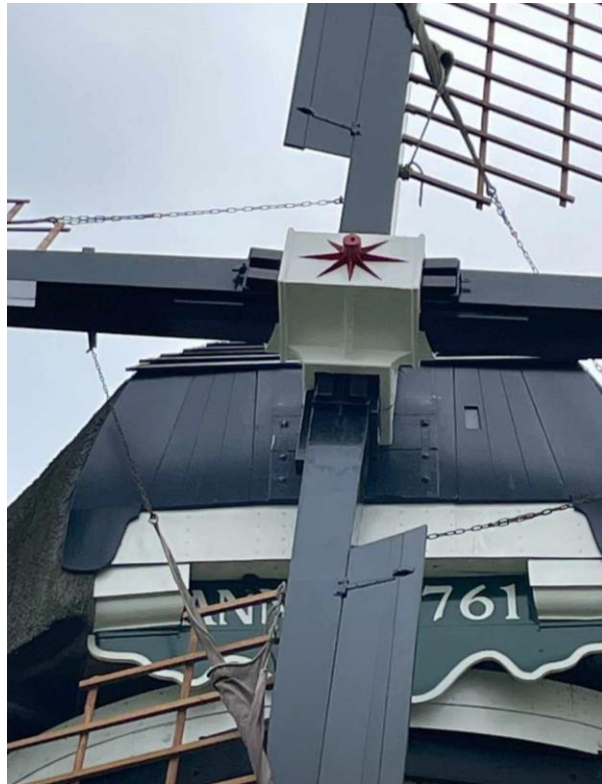
De askop ook geschilderd.

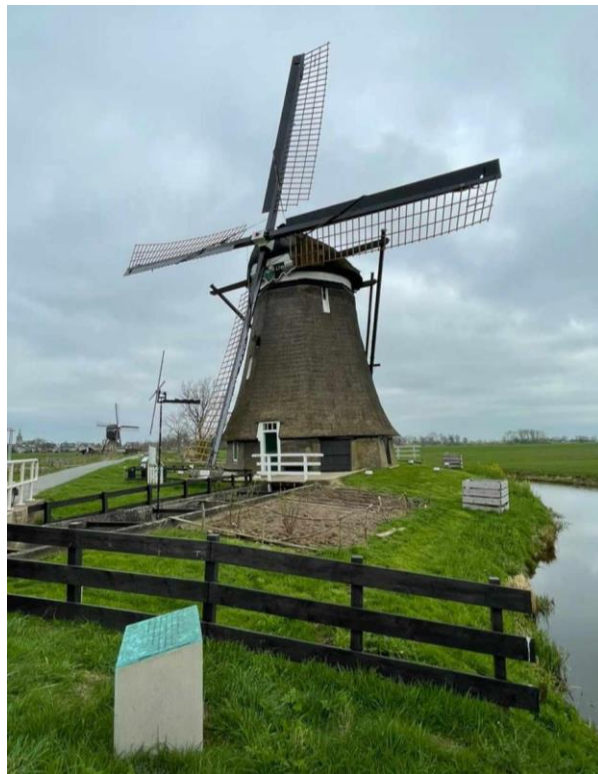
Opgeleverd, klaar om te draaien!
