RAPPORTAGE

ONDERZOEK NAAR DE ERVEN  
**OUDE DIJKSE MOLEN TE HOORNAAR**  
DECEMBER 2021

Erfgoedhuis Zuid-Holland  
Marcus Laman – Ellen Steendam  
Debby Davidse – Onno Helleman

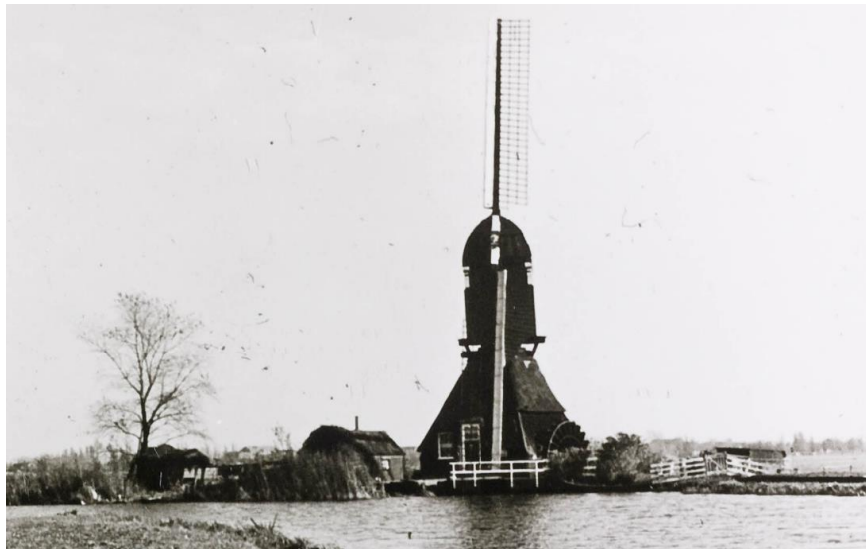
*afb. 9 De Oudendijkse molen staat met een roede, 1967*

Tijdens het malen brak in 1967 de binnenroede af (afb. 9). Omdat het polderbestuur de kosten van herstel te hoog vond, werd de molen stilgezet.

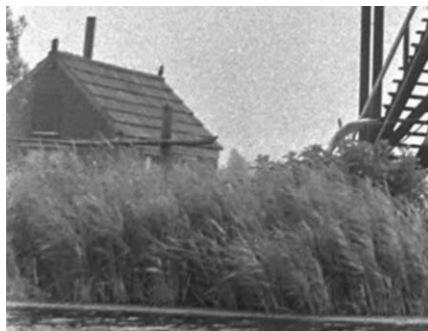
afb. 16 Schuur op het erf van de Oudendijkse molen gezien vanuit het noordwesten, ca. 1954

De bouwtechnisch toestand van de schuur is in 1982 – evenals die van de molen – slecht. Tijdens de restauratie in 1983-1984 is er voor gekozen om de bakstenen schuur te bekleden met gepotdekselde delen en het zadeldak te voorzien van rode Hollandse pannen (i.p.v. mgl. Muldenpannen die aanvankelijk op het dak lagen). De bestaande gevelopeningen zijn overigens wel behouden gebleven (afb. 15 t/m 18).

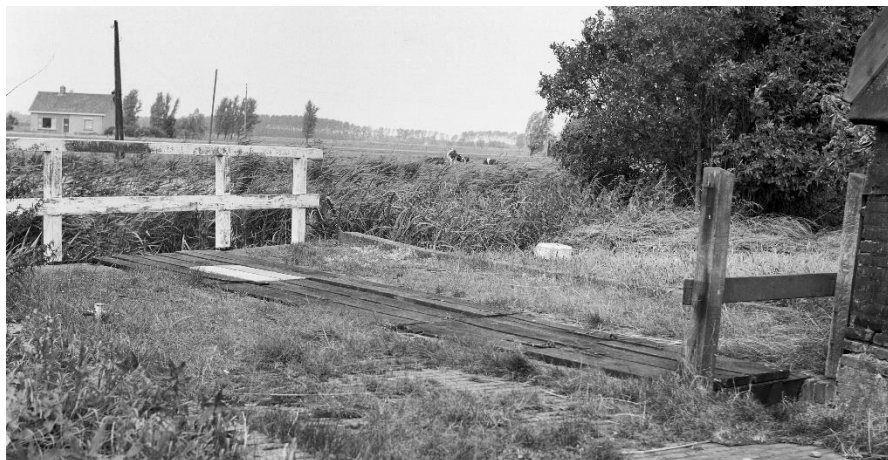
afb. 24 Het voorwaterloophek, 1980

De huidige waterloophekken komen wat betreft vorm, materialisatie en kleur met elkaar overeen. Ze bestaan uit vier vierkante houten staanders met een houtschroot en een houten bovenlegger. Het houtschroot is breder dan de bovenlegger en heeft aan het einde een halfronde vorm. De staanders zijn met beugels tegen de gemetselde waterloopfronten bevestigd en daarin vastgeklemd met wiggen. De waterloophekken zijn wit geschilderd en dateren uit 1983-1984 (afb. 25 en 27). De waterloophekken die tot die tijd op het molenerf aanwezig waren wijken af van de huidige. De bovenlegger en

het houtschroot hadden dezelfde breedte en het houtschroot had een rechte beëindiging (afb. 24 en 26).

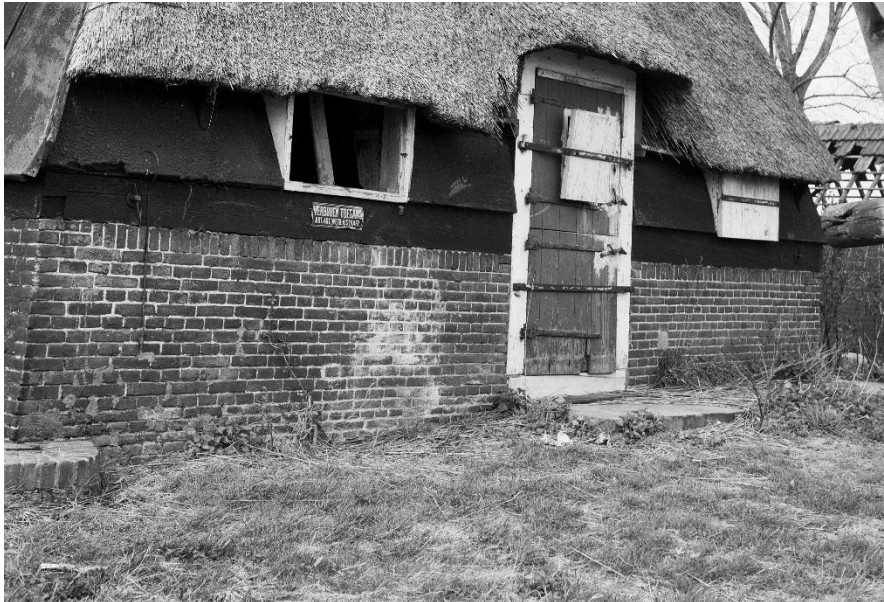
De verhardingen op het erf bestaan uit de in baksteen uitgevoerde sprenkelstraat (afb. 29) en een hierop aansluitend grindbed rondom de molen. Het grindbed is opgesloten in een betonnen opstaande rand (afb. 30). Voor elk van de twee toegangsdeuren tot de molen is een betonnen “stoep” aanwezig (afb. 31). Voor het overige is het molenerf voorzien van gras. Rondom de molen zijn op regelmatige afstand van elkaar kruipalen in de grond geslagen. De in de grond ingelaten bliksemafleiding is herkenbaar door de afdekplaatjes. Als we de historische afbeeldingen bekijken, beantwoordt het huidige beeld waarschijnlijk wel aan het oorspronkelijke beeld (afb. 32). Alleen was het grindbed oorspronkelijk minder breed (zie afb. 32).

*afb. 32 Het erf in 1982. De "stoep" is al wel aanwezig, alsook het grindbed. Dit was waarschijnlijk minder breed dan nu en op de foto overwoekerd door gras. Voor het overige is alleen gras zichtbaar en geen andere verhardingen.*

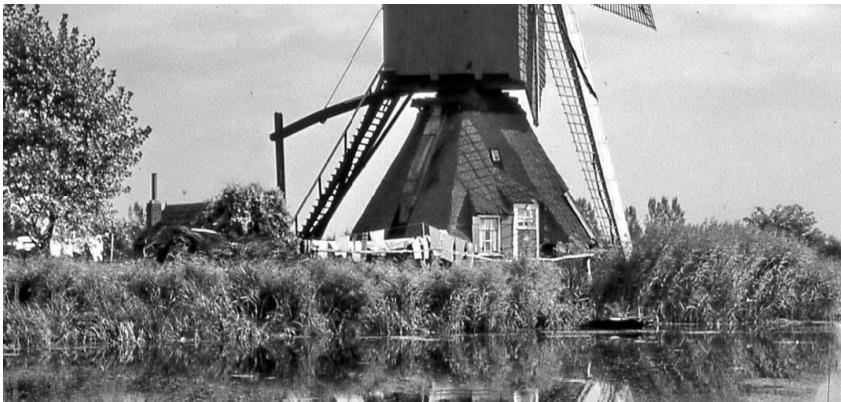
Op historische foto's zien we dat er was werd gedroogd aan de noordoostelijke zijde van de molen, zowel op het erf zelf als in het aanpalende terrein (buiten het eigenlijke molenerf) (afb. 35).

*afb. 35 Was hangt te drogen noordoostelijk van de molen op en buiten het molenerf.*

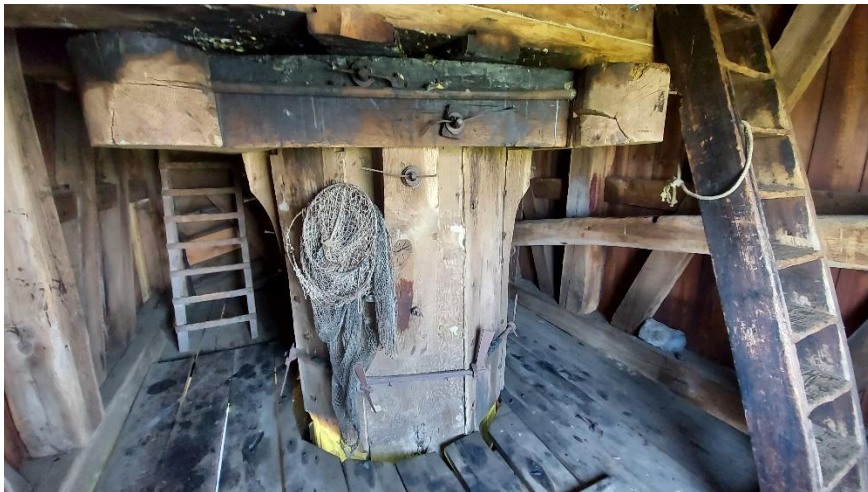
Van Aai van Wijk – die tussen 1929 en 1969 molenaar was – is bekend dat hij een vervend visser was. In het bovenhuis hangen nog enige netten en fuiken (afb. 36). Deze stammen wellicht niet uit de tijd van Aai van Wijk, maar zijn wel illustratief voor hoe molenaars neveninkomsten konden verwerven.

*afb. 36 Netten en fuiken in het bovenhuis van de molen*

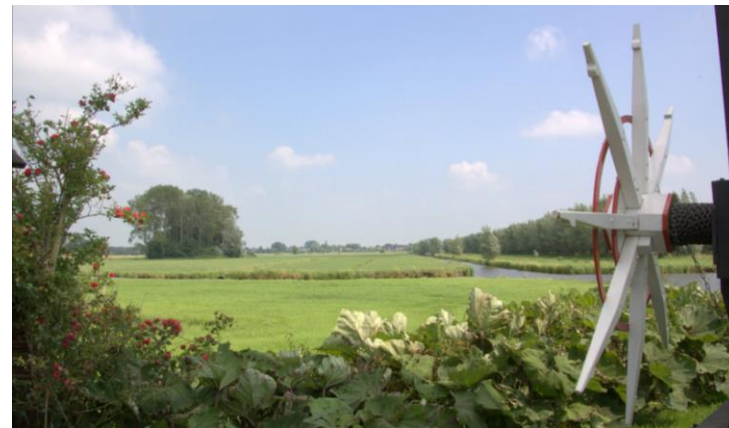
De oevers zijn ter weerszijden van de achterwaterloop voorzien van een houten beschoeiing. Aan de noordzijde van de voorwaterloop bevindt zich een beschoeiing van basaltblokken. De overige oevers zijn natuurlijk. Op de zuidoostelijke oever van het erf bevindt zich langs de waterkant Groot Hoefblad.

*afb. 38 Zicht op de oeverbeplanting – Groot Hoefblad – met links een roos*

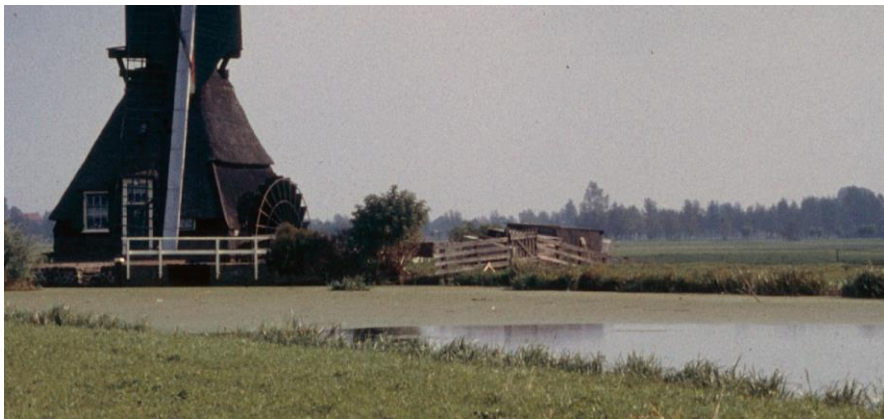
*afb. 40 Molenerf in 1964*

Op het zuidwestelijk deel van het erf bevond zich tot voor kort een moestuin. Nabij de voormalige moestuin staat een lage beukenhaag (afb. 39). Op het zuidelijke deel van het erf hebben – in ieder geval in de jaren '60 van de 20<sup>ste</sup> eeuw – een aantal kleine houten opstallen gestaan, 1-laags onder een flauw hellend lessenaardak (afb. 40). De functie van deze gebouwtjes is onbekend.

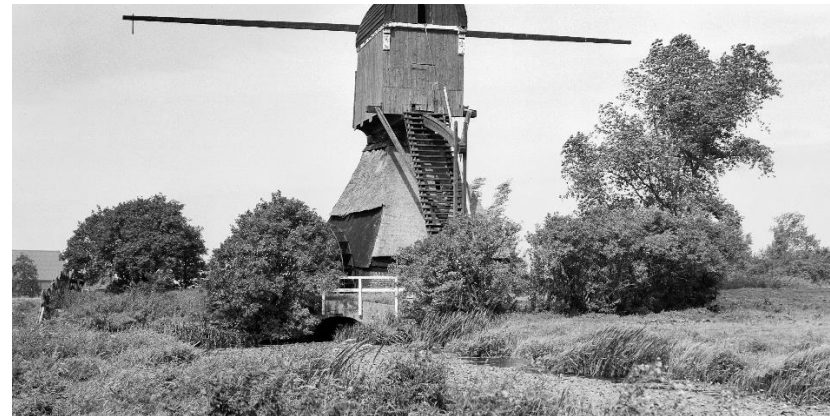
*afb. 41 Molenerf gezien vanuit het zuiden, 1980*

Op foto's is overigens te zien dat er noordoostelijk van het erf een of meerdere hoge bomen stonden. Ook rondom het erf zijn lage bomen, mogelijk hakhout, te zien (afb. 41).
