### ONDERZOEK NAAR DE ERVEN VAN MOLENS VAN DE SIMAV

### **SCHEIWIJKSE MOLEN TE HOORNAAR** SEPTEMBER 2021

Erfgoedhuis Zuid-Holland  
Marc Laman – Ellen Steendam – Debby Gerritsen –  
Onno Helleman

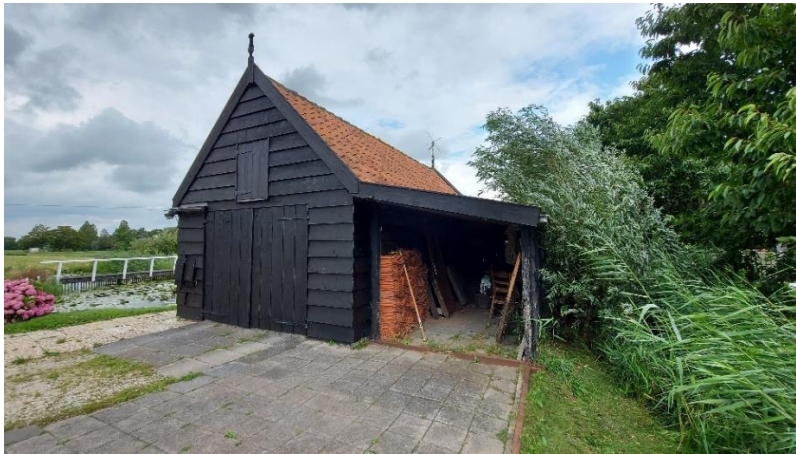
afb. 13

In de voorgevel van de gepotdekselde schuur is op de begane grond een dubbele deur opgenomen (afb. 13). Boven de toegangsdeur bevindt zich centraal in de topgevel een luik. De windveren eindigen in een eenvoudige makelaar. Links van de dubbele deur is een opklapbaar plateautje bevestigd. Dit is wellicht aangebracht om er de mand met schone was op te plaatsen die opgehangen moet worden op de waslijnen die zijn gespannen tussen een metalen waslijnstaander en de voorgevel van de schuur (afb. 14).

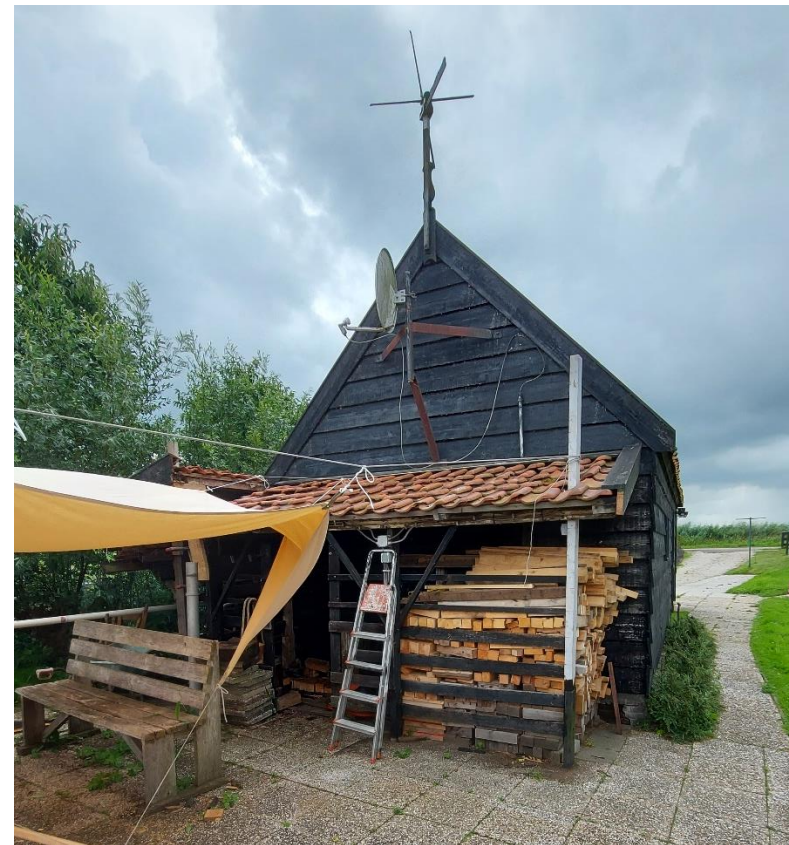
afb. 15

In de linker zijgevel is – rechts van het midden - een opgeklampte deur opgenomen. Links daarvan bevindt zich een klein 6-ruits witgeschilderd raam. De achtergevel (topgevel) is blind (afb. 15). Tegen deze gevel bevindt zich een aanbouw onder lessenaardak over de volledige breedte van de gevel. Het lessenaardak is gedekt met rode pannen. De aanbouw zelf is een open houten constructie en dient voor de opslag van hout. De windveren van de topgevel eindigen evenals bij de voorgevel in een makelaar die overeenkomt met de makelaar op de top van de voorgevel. Tegen de makelaar is een spintje bevestigd. Tegen het geveldeel van de top onder de nok is een ontvangtschotel bevestigd.

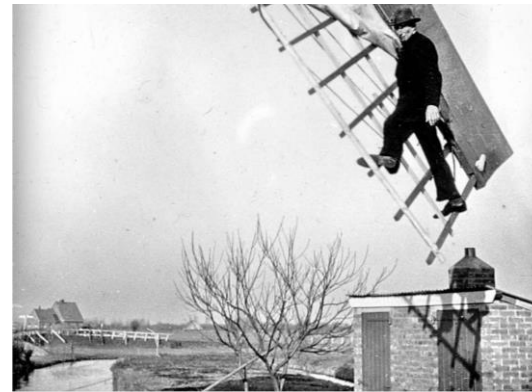
Het gebouwtje is op enig moment (mogelijk in de tijd dat de molen werd gerestaureerd) (deels) opnieuw opgetrokken / hersteld, want afgaande op een historische foto is het enigszins gewijzigd (afb. 21).

Niet alleen is de schoorsteen verdwenen, het muurwerk lijkt iets hoger te zijn opgemetseld. De huidige windveren zijn ook fors gedimensioneerd dan aanvankelijk het geval was. Mogelijk heeft dit alles te maken met het aanbrengen van dakbedekking (dakpannen) die zwaarder was dan de oorspronkelijke dakbedekking. Tevens hadden de vensters in de zijgevels een getoogde vorm aan de bovenzijde en mogelijk andere ramen en kleurstelling.

*afb. 21 Scheiwijkse molen, niet gedateerd*

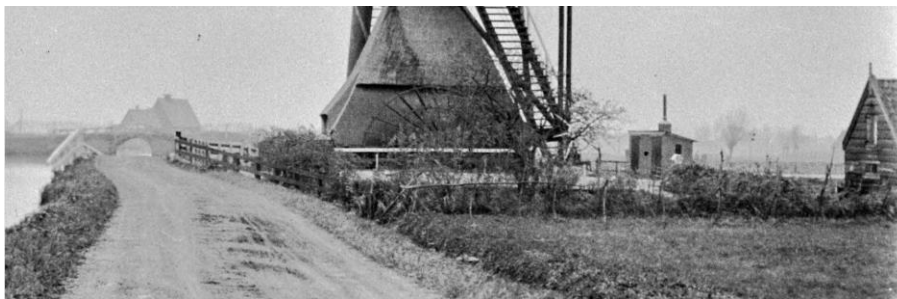
De oorspronkelijke afscheidingshekken waren robuuster en ongelijkmatiger van vorm, hadden overwegend drie liggers en waren onbehandeld of geteerd. Ter hoogte van de achterwaterloop was de bovenste ligger wit geschilderd. Aan de oever van de Schelluinse Vliet stond voorheen een wit geschilderd hek ter hoogte van de waterloop (afb. 26 en 27).

*afb. 26 De Scheiwickse molen, niet gedateerd*

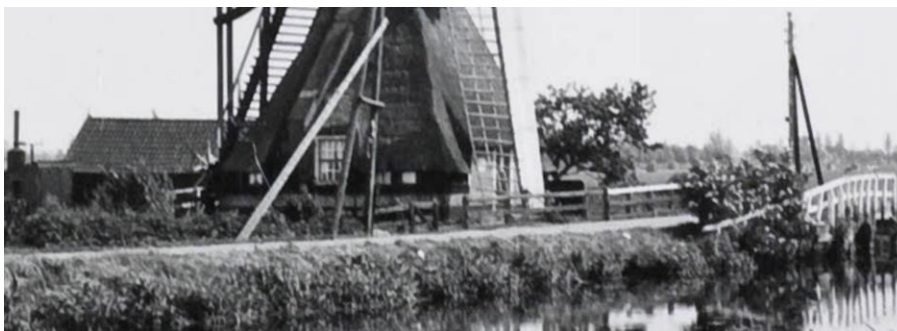
*afb. 27 De Scheiwickse molen, niet gedateerd*

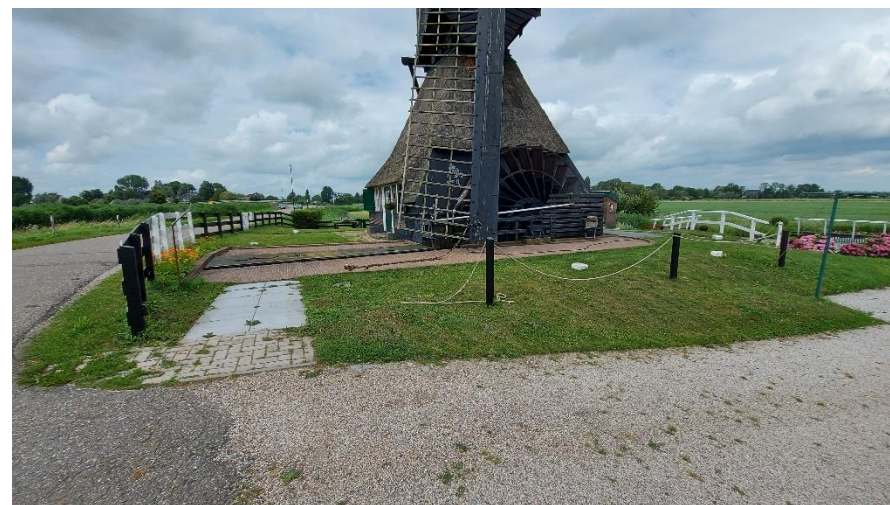
*afb. 29*

Het voorwaterloophok heeft vier houten staanders, een houtschroot en een bovenlegger (afb. 28). De staanders zijn met beugels bevestigd aan de achterwaterloopmuur en met wiggen vastgezet. Het hek heeft de traditionele witte kleur, de beugels zijn rood gekleurd. Het houtschroot en de bovenlegger volgen de vorm van het onderliggende metselwerk: in het midden horizontaal en ter weerszijden naar onderen aflopend. Voor de doorgang bevindt zich een krooshek. Het deel van het molenerf dat binnen het bereik van de molenwieken valt, is aan de zuidzijde voorzien van een afzet- of veiligheidshek. Dit bestaat uit vier houten palen waartussen touw gespannen wordt op het moment dat de molen draait. Aan de Voorwegzijde wordt het laatste stuk touw aan het afscheidingshek bevestigd. De paal bij de achterwaterloop is wit geschilderd (afb. 29).

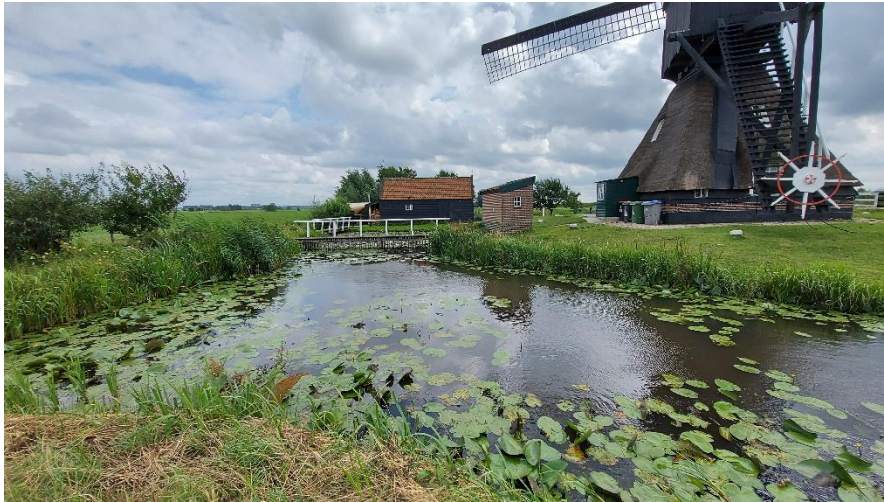
afb. 30

Het erf is ter plekke van de achterwaterloop aan weerszijden van de muur voorzien van een houten beschoeiing (afb. 28). De overige oevers hebben geen beschoeiing. Rechts van de achterwaterloop doorgang geeft een boenstoep toegang tot het water. De niet oorspronkelijke hardhouten boenstoep heeft drie treden (afb. 28). Over de molentocht zijn aan de zuid- en oostzijde van de voorwaterloop

eenvoudige houten bruggen gelegd die zijn voorzien van één houten, witgeschilderde leuning (afb. 30 en 31).

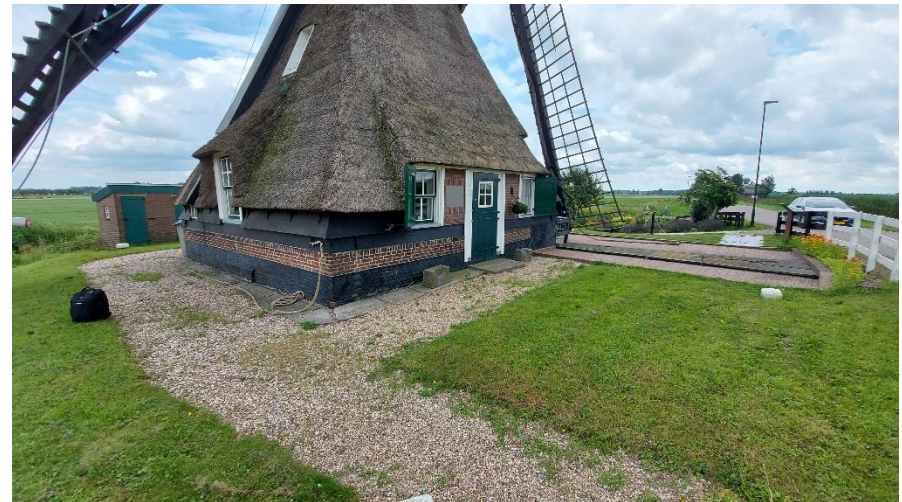
afb. 32

bliksemafleiding is herkenbaar door de afdekplaten. Een groot deel van de tweede zone is voorzien van gras (af. 32). Voor de toegang tot de molen aan de Voorwegzijde ligt een betonnen stoep. Vanaf de houten overdekking van de krimpuren tot aan het klompenhok liggen betonslabben in een grindbed. De overige verhardingen op het erf in deze zone, maar ook in de eerste zone, vertonen een grote variatie: van vierkante stoeptegels, rechthoekige grindtegels, grote grijze tegels en grind (afb. 34 en 36).
